Załącznik nr 3

Dokumentacja fotograficzna

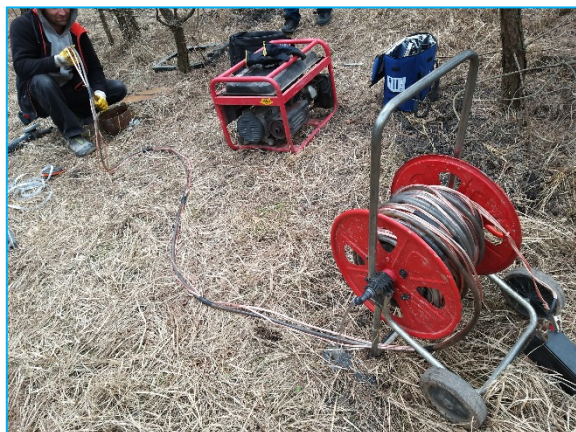
Fot. nr 1 Pompowanie otworu PP5

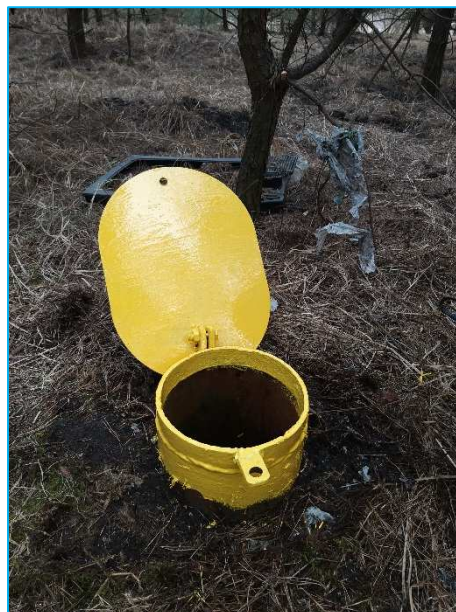
Fot. nr 2 Zabezpieczenie piezometru PP5

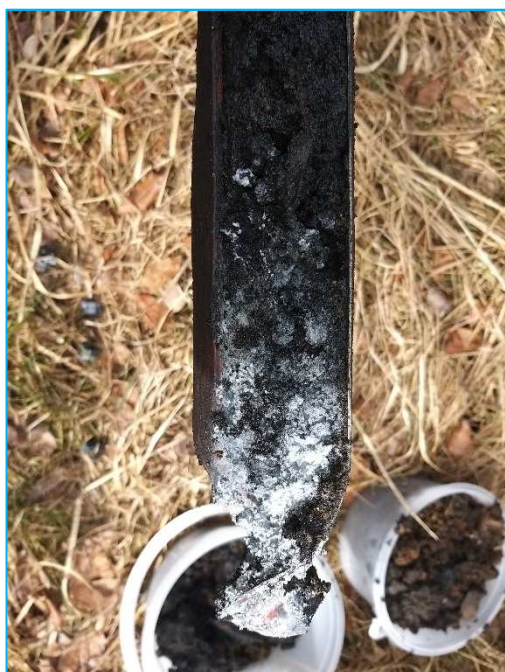
Fot. nr 3 Odpady zidentyfikowane na badanym obszarze w marcu 2021 r.

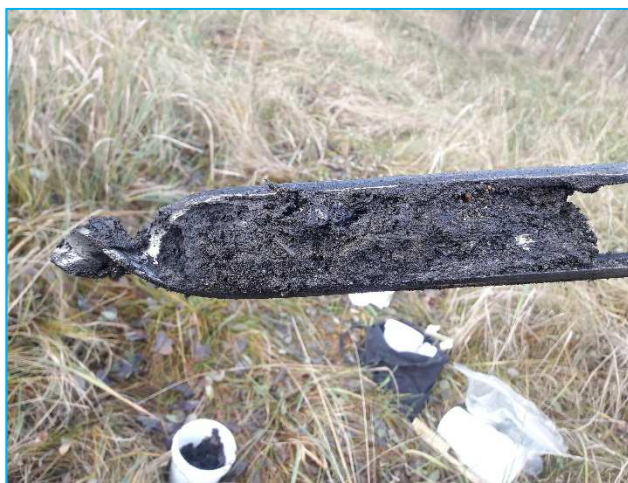
Fot. nr 4 Odpady pobrane w listopadzie 2020 r.
