# PROGRAM PRAC KONSERWATORSKICH

## REWITALIZACJA PARKU MIEJSKIEGO „SOLIDARNOŚĆ” I PARKU PRZYPAŁACOWEGO

DZIAŁKI NR. EW. 240/9, 240/10, 240/11, 240/16, 240/18, 240/19, 240/20, 240/21 ORAZ 244;  
OBRĘB 0012; JEDNOSTKA EWIDENCYJNA : 101601\_1

DATA I MIEJSCE OPRACOWANIA : Warszawa, 14.08.2023

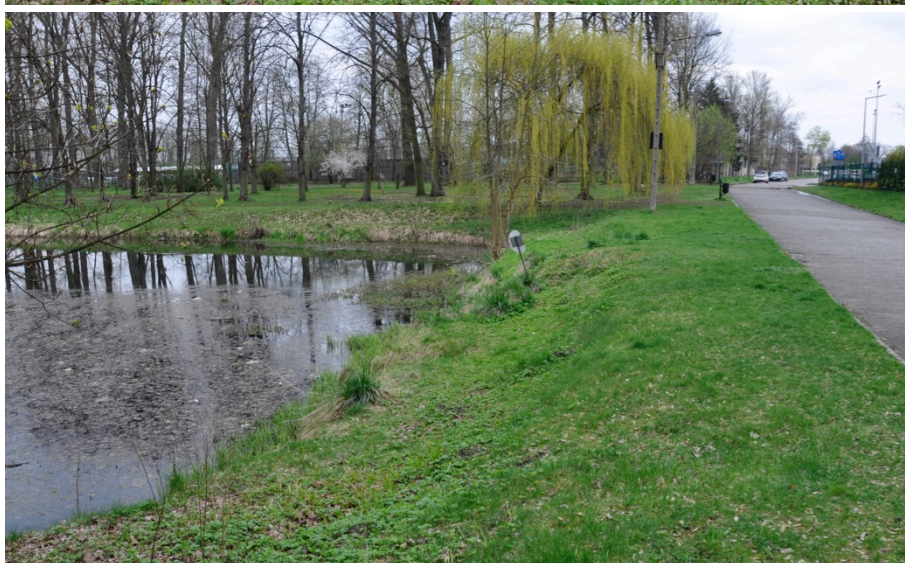
*Ryc. 47: wejście i wjazd na teren parku od strony ul. Ligii Morskiej i Rzecznej – ciąg pieszo jezdny – widoczny problem z brakiem odprowadzenia nadmiaru wód opadowych / fotografia ACAKA 2022*

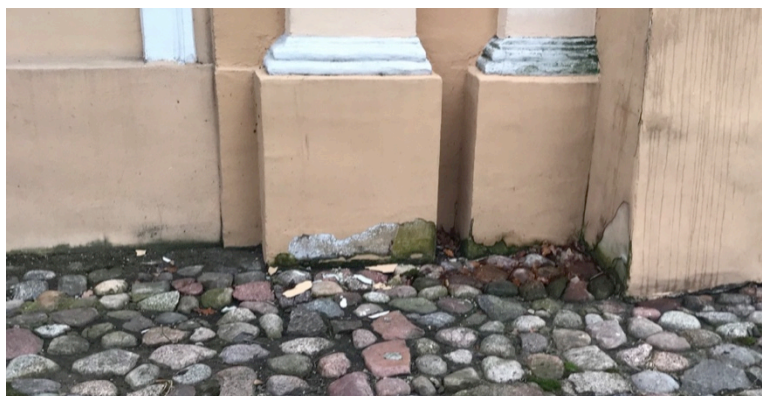
Należy również wskazać, że brak rozwiązań dotyczących nawierzchni utwardzonych wokół pałacu oraz systemu odprowadzania wody deszczowej (roztopowej) skutkuje degradacją ścian fundamentowych budynku. Ze względu na utracone walory użytkowe historycznego bruku wokół pałacu zostały utworzone chodniki / przejścia o nawierzchni z wylewanego betonu, których forma nie jest adekwatna do historycznego kontekstu terenu wokół pałacu – muzeum.

*Ryc. 56: zawilgocone ściany fundamentowe budynku / fotografia ACAKA 2022*

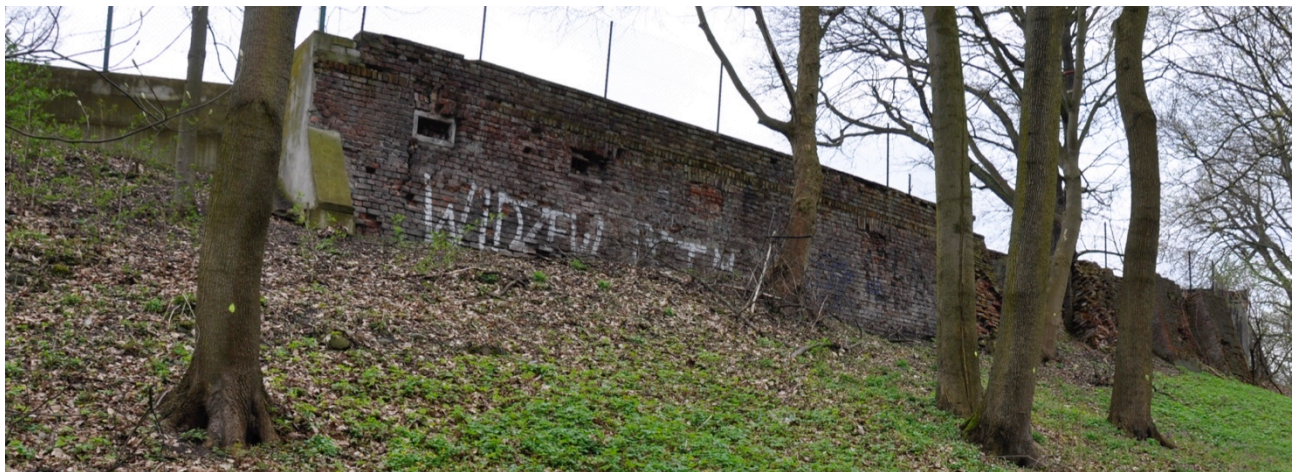
Na krawędzi skarpy, od strony wschodniej, znajdują się relikty dawniej istniejących w tej lokalizacji budynków gospodarczych / z muru wykonanego z cegły. Część z nich nie pochodzi z okresu budowy czy przebudowy pałacu – co można wnioskować z rodzaju użytej cegły (cegła dziurawka). Pomiędzy (wtórnym) wygrodeniem terenu parku przypałacowego i pałacu zostały zgromadzone też relikty elementów kamiennych – detalu architektonicznego i gruz – teren wymaga uporządkowania oraz aranżacji adekwatnej dla tej prestiżowej lokalizacji i jej historycznego kontekstu.

*Ryc. 64: ceglany na krawędzi skarpy – relikty zlokalizowanych tam niegdyś budynków gospodarczych - widok od strony parku / fotografia ACAKA 2022*

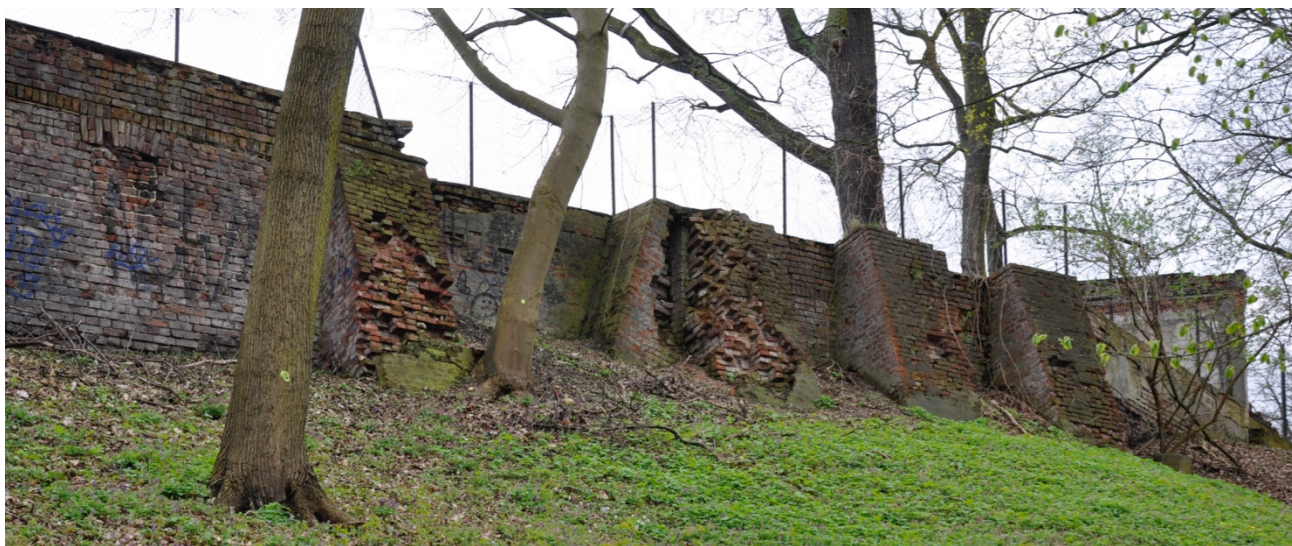
*Ryc. 65: ceglany na krawędzi skarpy – relikty zlokalizowanych tam niegdyś budynków gospodarczych - widok od strony parku / fotografia ACAKA 2022*

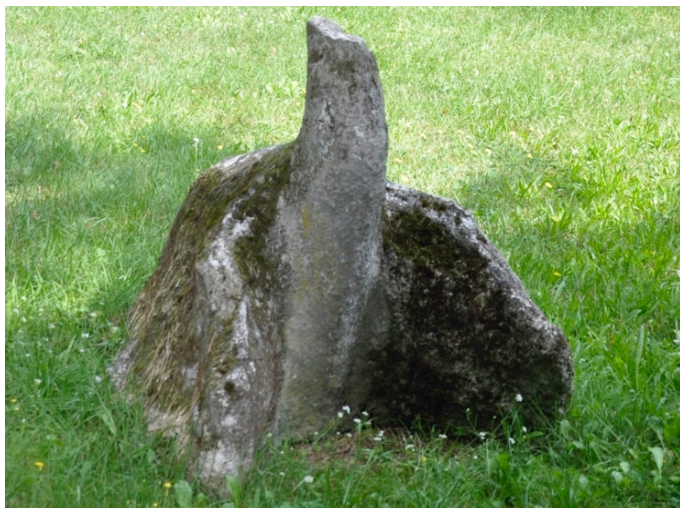
*Ryc. 71: rzeźba parkowa nr 01 / stan 2022*

Wykonane w późnych latach 70. XX w formy przestrzenne zostały wykonane jako odlewy z białego cementu i gysu, ze względu na brak zabezpieczenia obiektów przed wpływem opadów i zmian temperatur oraz ewentualnych prac konserwacyjnych jak i materiały z których je wykonano aktualnie są w złym stanie technicznym, częściowo uszkodzone i porośnięte glonami.

- 5.5.3.10. Uzupełnienie ubytków za pomocą zaprawy konserwatorskiej do betonu, ewentualnie poprzez montaż brakujących elementów za pomocą trzpieni ze stali nierdzewnej

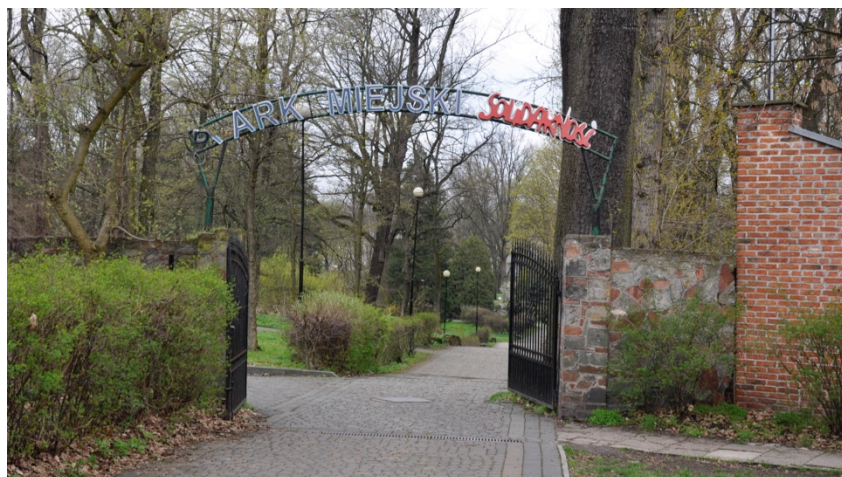
Obiekt wymaga podstawowych zabiegów konserwatorskich – oczyszczenia i uzupełnienia ewentualnych uszkodzonych fragmentów muru oraz elementów stalowych. Mur ogrodzenia (poza bramą wejściową) jest na tym odcinku w znacznym stopniu porośnięty bluszczem. Elementy ozdobne napisu należy wymienić również ze względu na charakterystyczny, zastrzeżony dla NSZZ Solidarność, krój pisma, który został zastosowany.

Ryc. 79: brama wejściowa do parku od strony ul. Browarnej, stan 2022 / fotografia ACAKA

- 5.2.3.7. Powierzchnię oczyścić i odtłuścić np. benzyną ekstrakcyjną.
- 5.2.3.8. Pokrycie skorodowanych fragmentów bramy odpowiednio dobranymi preparatami antykorozyjnymi.

- 5.2.3.9. Uszkodzone elementy wyrównać, naprawić, ewentualnie uzupełnić braki w oparciu o analogie do części zachowanych.
- 5.2.3.10. Wszystkie elementy skrzydeł bramy dwukrotnie cynkować ogniowo poprzez zanurzenie, a następnie pokryć warstwą farby antykorozyjnej, podkładowej i malować proszkowo na kolor antracytowy (RAL 7016) matowy.

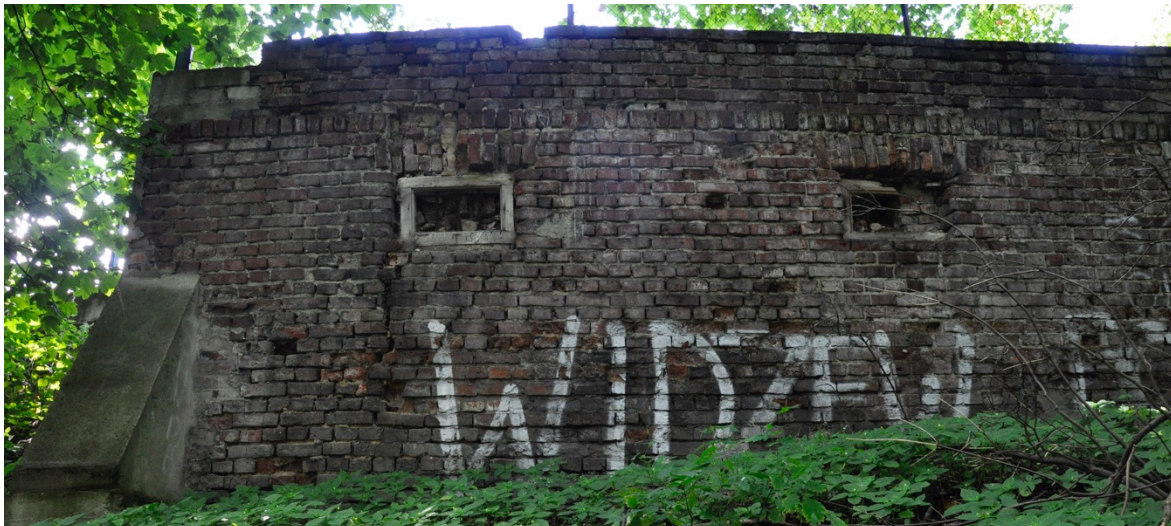
Ryc. 85: relikty murów dawnego budynku gospodarczego na krawędzi skarpy  
Widoczna destrukcja lica muru poprzez napór gruntu nasypowego zgromadzonego wewnątrz (dawne okna piwnicy), oraz stan cegieł wraz z wtórnymi wątkami nadbudowy korony muru. / fotografia ACAKA 2023.

- Rozbiórka istniejących reliktyw dawnej oficyny / budynku gospodarczego oraz muru zlokalizowanego na krawędzi skarpy ze względu na zły stan techniczny zagrażający obsunięciem się skarpy oraz uszkodzeniem historycznych obiektów (pałac, wozownia) i drzewostanu a także bezpieczeństwem użytkowników parku

- 5.1.3.4. Usunięcie gruntu w bezpośrednim sąsiedztwie muru – prace należy prowadzić ręcznie ze względu na możliwość odnalezienia reliktyw dawnego budynku lub innych zabytków archeologicznych, mur na czas prac należy zabezpieczyć przed uszkodzeniem oraz ewentualną utratą stateczności co jest podstawą prowadzenia prac.

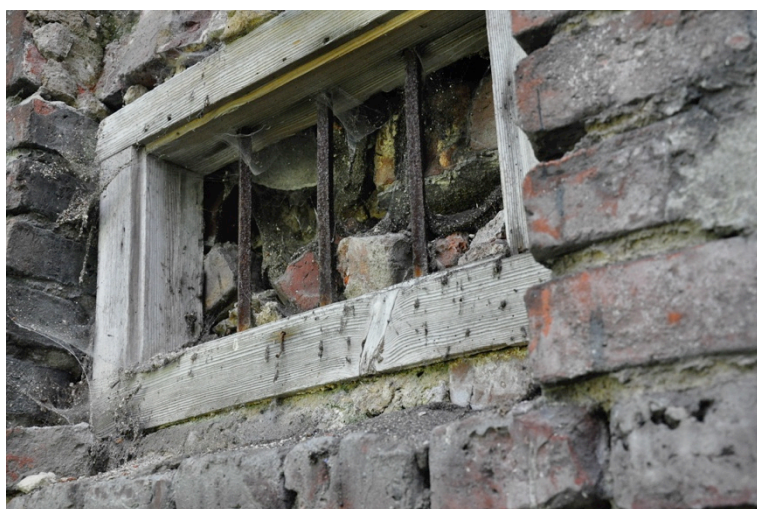
Ryc. 86: detał otworu i relikty stolarki.  
Widoczny gruz budowlany którym wypełniono dawne wnętrze piwnicy budynku oficyny, powodujący trwałe uszkodzenie struktury muru zagrażające jego zawaleniem.  
/ fotografia ACAKA 2023.

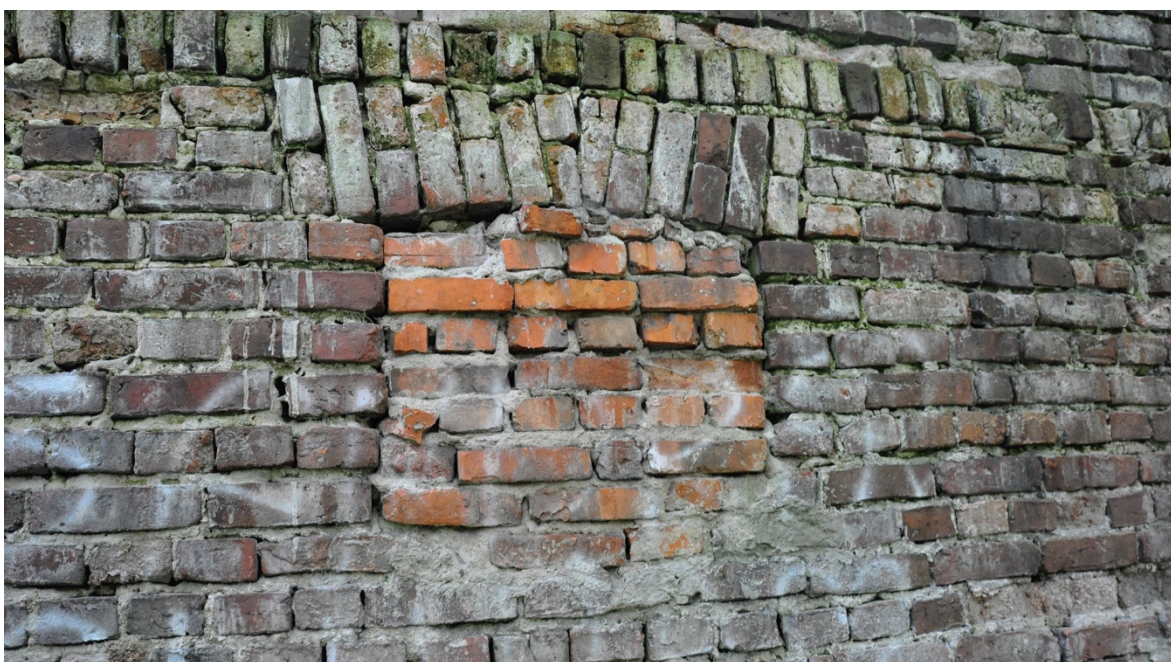
Ryc. 87: relikty murów dawnego budynku gospodarczego na krawędzi skarpy  
Widoczna destrukcja lica muru oraz wtórne przemurowania. / fotografia ACAKA 2023.

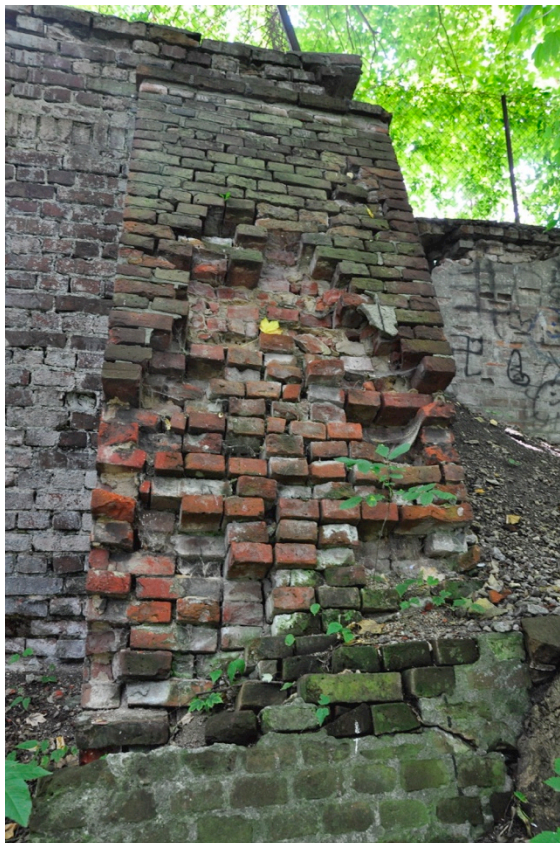
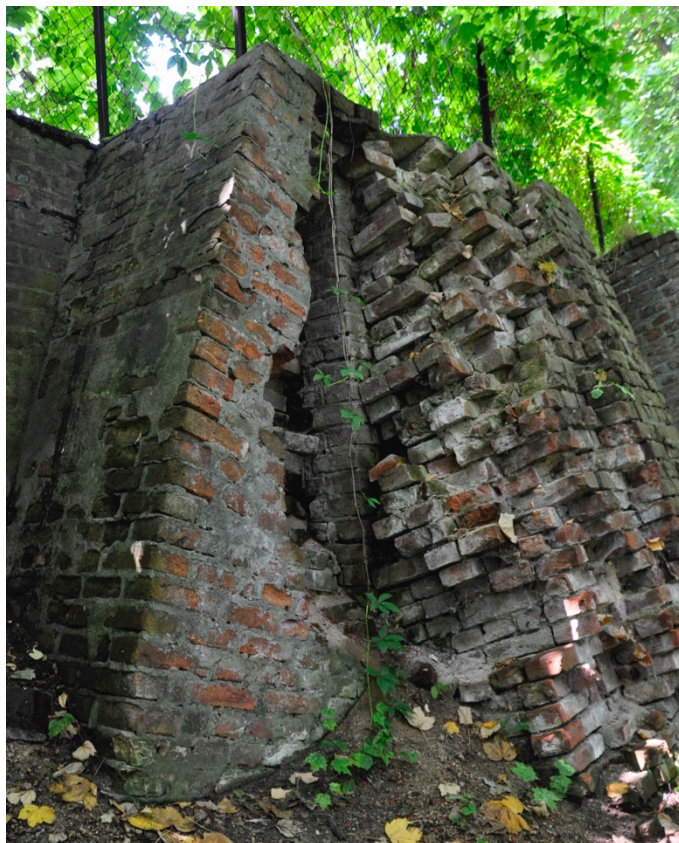
*Ryc. 88: Relikty muru; widoczne znaczne uszkodzenia (zawilgocenie, zasolenie oraz znaczne ubytki struktury) narożnika muru oraz przypór – dostawionych wtórnie (widoczny brak powiązania muru oraz inny rodzaj użytej cegły);  
/ fotografia ACAKA 2023*

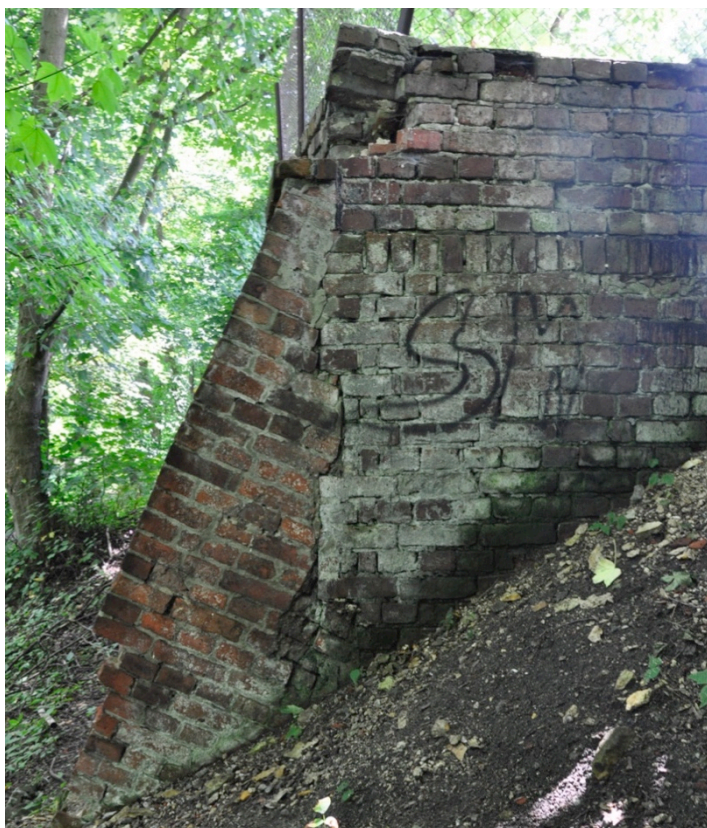
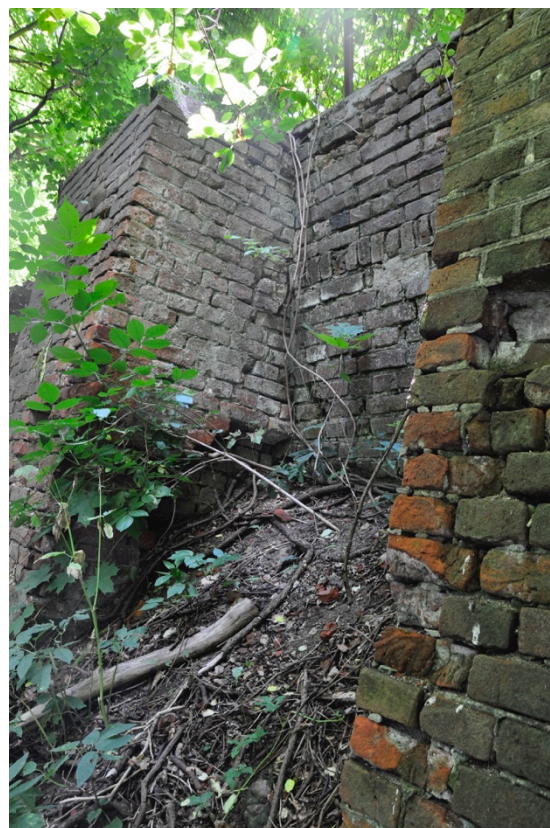
*Ryc. 89: Relikty muru; na fotografii widoczny brak wiązania wstęgu ceglanego pomiędzy murem dawnej piwnicy a przyporą dostawioną najpewniej wtórnie ze względu na utratę nośności ściany.  
/ fotografia ACAKA 2023*

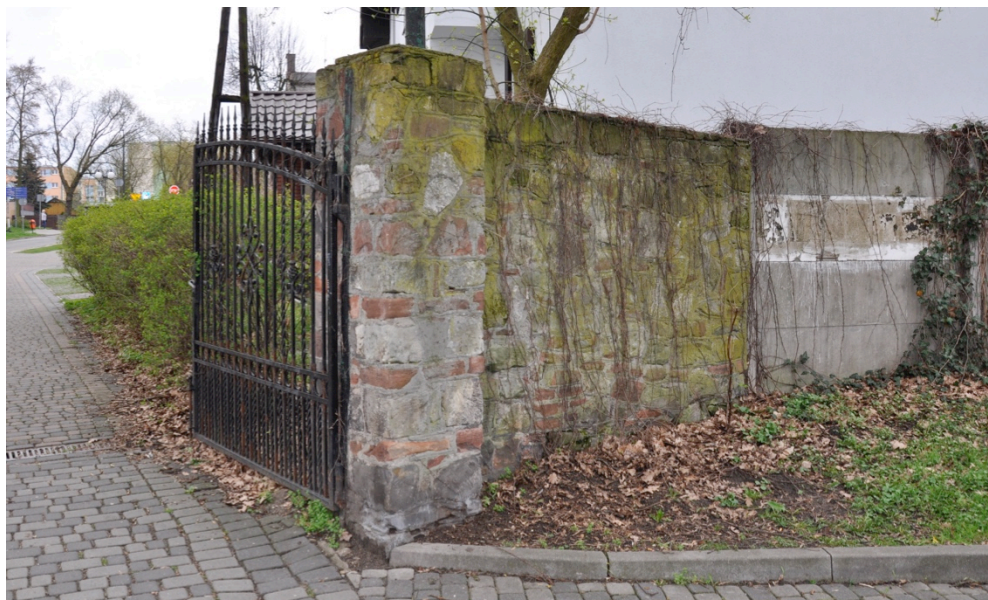
Ryc. 91: prawe skrzydło bramy – widok od strony parku, widoczne drzewo pomnikowe rosnące bezpośrednio przy bramie oraz fragment muru z kamienia naturalnego lokalnego przeznaczony do konserwacji.  
/ fotografia ACAKA 2023

- 5.2.3.12. Usunięcie gruntu w bezpośrednim sąsiedztwie murowanych skrzydeł bramy – prace należy prowadzić ręcznie ze względu na bezpośrednie sąsiedztwo drzewa oraz nawierzchni utwardzonych nie przewidzianych do wymiany<sup>30</sup>, mur na czas prac należy zabezpieczyć przed ewentualną utratą stateczności. Sprawdzenie głębokości posadowienia oraz stanu zawilgocenia fundamentu.

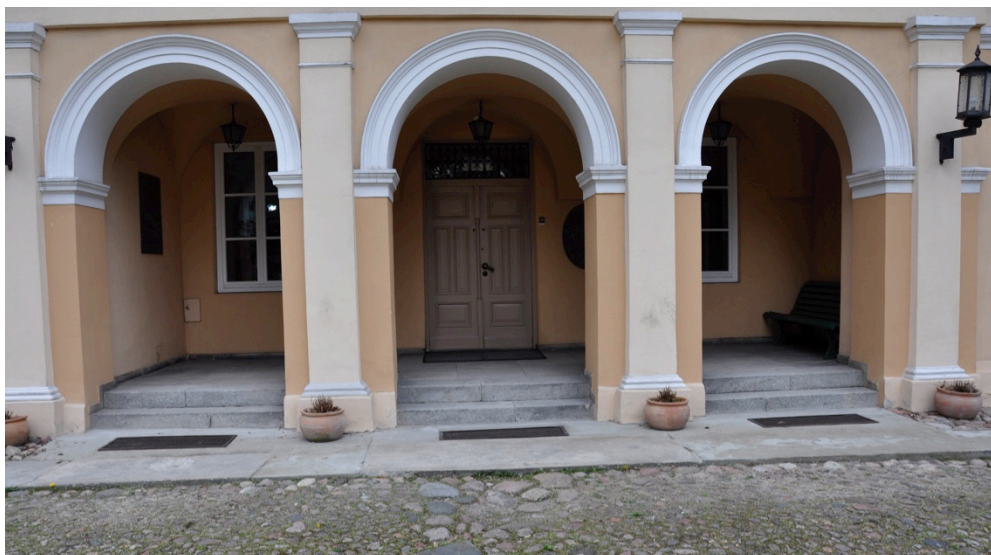
Ryc. 94: schody wejściowe do Muzeum przewidziane do pozostawienia / bruk kamienny i wylewka betonowa przewidziana do zastąpienia płytą kamienną / fotografia ACAKA 2023

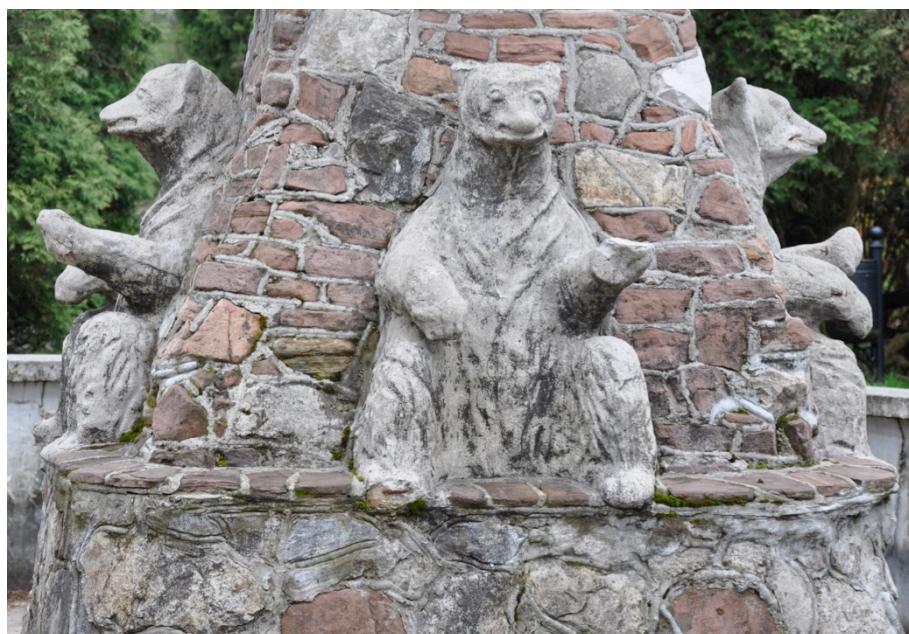
Ryc. 97: rzeźby niedźwiedzi  
na fontannie parkowej  
/ fotografia ACAKA 2023

- 5.4.3.1. Wykonanie wstępnej dokumentacji fotograficznej i opisowej stanu zachowania obiektów przed rozbiórką i konserwacją na dzień rozpoczęcia robót rozbiórkowych.
- 5.4.3.2. Demontaż i wykonanie formy / odcisku (np. silikonowego) rzeźb niedźwiedzi – do wykorzystania do uzupełnienia elementów uszkodzonych. W zależności od możliwości zachowania ozdobnych elementów rzeźbiarskich – niedźwiedzi po ich demontażu należy zdecydować o konserwacji rzeźb w warunkach warsztatowych i zabezpieczeniu ich przed ponownym montażu w środowisku wodnym nowej fontanny lub wykonaniu na podstawie odlewu z formy kopii rzeźb z konglomeratu kamiennego.
- 5.4.3.3. Rozbiórka żelbetowych elementów fontanny wraz z komorą techniczną oraz instalacjami technicznymi – zgodnie z wytycznymi projektu rozbiórek<sup>37</sup>.
