**REMONT KOŚCIOŁA PW. ŚW. MARCINA
W TOMASZOWIE MAZOWIECKIM (D.BIAŁOBRZEGI)
PROJEKT BUDOWLANY**

**Rzysko-Katolicka Parafia
pw. Św. Marcina w Tomaszowie Mazowieckim
97-200 Tomaszów Mazowiecki, ul. Gminna 21
gmina Tomaszów Mazowiecki, powiat tomaszowski,
województwo łódzkie**

lipiec 2024 r.

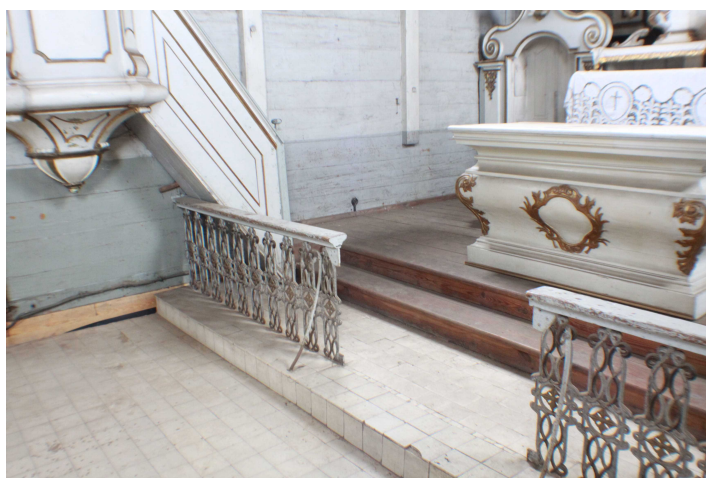
W zakresie podłóg w nawie pod płytkami ceramicznymi i betonową wylewką odkryto płyty kamienne z kremowego piaskowca o wymiarach 60x60cm i grubości ok. 5cm ułożone na posypce piaskowej. Ołtarze boczne w nawie spoczywają bezpośrednio na podłodze wykonanej z płyt kamiennych – obecnie są pograżone na głębokość około 4-5cm. W prezbiterium pod analogicznymi warstwami wierzchnimi jak w nawie odkryto ceglane płytki o wymiarach 22x22cm i grubości ok. 5cm ułożone w wątku podstawowym, tzw. średnim na posypce piaskowej. Ołtarz główny jest obecnie posadowiony na drewnianym podeście znajdującym się w prezbiterium – został podniesiony o ok. 20cm ponad poziom podłogi z płytek ceglanych. Brak okładzin ceramicznych, bądź kamiennych za ołtarzem w prezbiterium i w zakrystii może świadczyć, iż pierwotnie znajdowała się tam podłoga drewniana.

fot. 5. Widok współczesnej ceramicznej podłogi w prezbiterium

- przywróceniu (renowacji wraz z rekonstrukcją) podłogi ceramicznej w prezbiterium z płytek ceglanych o wymiarach 22x22cm i gr. ok. 5cm na podbudowie z podsypki piaskowo-cementowej gr. 10cm lub z zaprawy cementowej gr. 5cm i cienkiej poziomującej podsypki piaskowej wraz z hydrofobizacją preparatem siloksanowym typu Funcosil. Decyzje o ewentualnych naprawach lica odkrytych płytek ceglanych będzie można podjąć po ich odkryciu i ocenie stanu technicznego. Wstępnie przewiduje się konserwację zachowawczą polegającą na wzmocnieniu preparatami opartymi na estrach kwasu krzemowego poprzez wspólne zastosowanie preparatu wzmacniającego

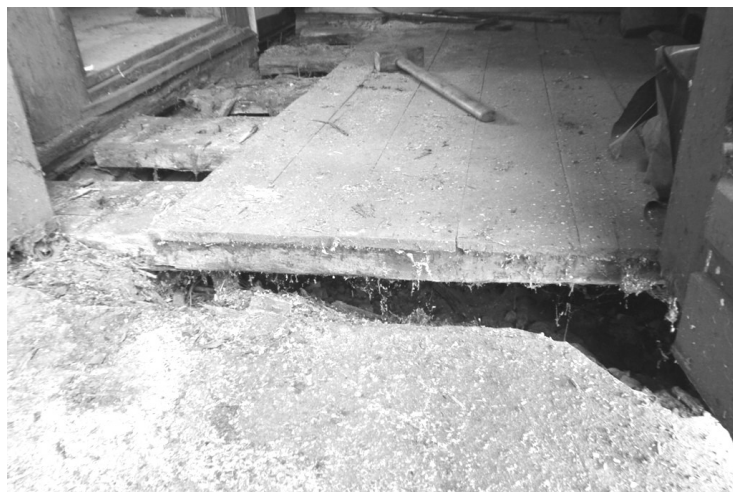
Podłoga drewniana w postaci deskowania na legarach znajdująca się w kruchcie głównej, kruchcie bocznej, zakrystii oraz górnej kaplicy stanowiącej rodzaj łoży otwartej w kierunku prezbiterium - jest w złym stanie technicznym i wymaga wymiany na nową. Do stanu tego doprowadziło wieloletnie zalewanie wnętrza kościoła, w szczególnie złym stanie znajdują się legary ukryte pod podłogą, które miały utrudnioną możliwość przesychania.

fot. 6. Widok złego stanu technicznego podłogi w kruchcie bocznej

- rozebraniu zniszczonych podłóg drewnianych z legarami w kruchcie głównej, kruchcie bocznej, zakrystii i salce nad zakrystią, wraz z usunięciem wierzchniej warstwy podsypki pod podłogami,

- wykonanie nowych podłóg z desek z drewna modrzewiowego gr. 32mm i szerokości około 25cm na legarach i belkach opieranych na murowanych słupkach (cokołach), z izolacją przeciwwilgociową poziomą (np. papa, folia fundamentowa) pomiędzy elementami drewnianymi i murowanymi i impregnacją biochronną drewnianych elementów nowych podłóg oraz wentylacją przestrzeni podpodłogowej zgodnie z rysunkami zamieszczonymi w dalszej części opracowania. Do wymiany elementów drewnianych podłóg należy wykorzystywać drewno iglaste, najlepiej modrzewiowe, wysezonowane, w stanie powietrzno-suchym (o wilgotności do 18%) odpowiednio zabezpieczone przed korozją biologiczną i ogniochronnie w klasie C24. Nowe elementy powinny mieć przekroje oraz złącza ciesielskie zgodne z pierwotnymi wymiarami. Impregnację biochronną i ogniochronną wszystkich elementów drewnianych podłóg wykonać preparatami typu Hylotox Q, Penetrin (nie dopuszcza się wykorzystania środków na bazie soli) oraz FireSmart bio-p.poż, zgodnie z instrukcjami ich producentów,

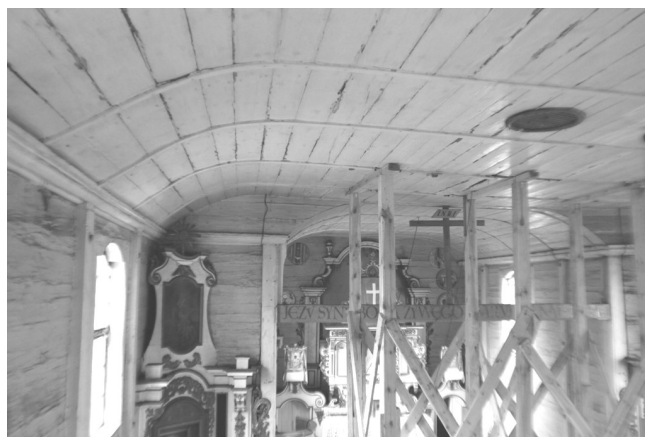
Wcześniejsze, łukowo profilowane deskowanie sklepienia wraz z gzymsowaniem występujące w nawie, prezbiterium oraz górnej kaplicy nad zakrystią wymaga naprawy i rekonstrukcji. Również płaskie deskowania sklepień w kruchcie głównej i kruchcie bocznej wymagają rekonstrukcji

fot. 8. Widok łukowo profilowanego deskowania sklepienia wraz z gzymsowaniem w nawie – w trakcie remontu kościoła w 2014 r

- naprawie i rekonstrukcji krążyn łukowo profilowanych sklepień o przekroju 5/25 cm zgodnie z załączonymi w dalszej części opracowania rysunkami,
- naprawie i rekonstrukcji profilowanych gzymsów belkowych zgodnie z profilami zachowanych, pierwotnych odcinków gzymsów,
- wymianie łukowo profilowanego deskowania sklepienia (deski gr. 25-28mm o szerokości 20-25cm z listwami kryjącymi na stykach o przekroju 28/50mm) w nawie prezbiterium i salce nad zakrystią, oraz wymianie płaskiego deskowania sklepienia w kruchcie głównej i kruchcie bocznej (deski gr. 25-28mm o szerokości 20-25cm z listwami kryjącymi na stykach o przekroju 28/50mm)
- impregnacji biochronnej i ogniochronnej wszystkich elementów sklepienia, preparatami typu Hylotox Q, Penetrin (nie dopuszcza się wykorzystania środków na bazie soli) oraz FireSmart bio-p.poż, zgodnie z instrukcjami ich producentów.

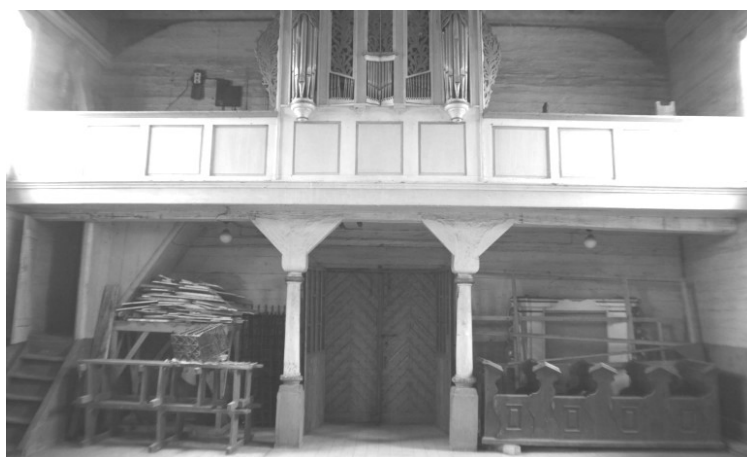
Konstrukcja chóru wraz ze schodami, podłogą i balustradą wymagają naprawy i renowacji, doszło do dużych zniszczeń związanych z korozyjnymi wpływami zawilgocenia, szczególnie od strony zachodniej, gdzie widoczne jest obniżenie oparcia głównej belki podpierającej chór. W tej strefie podłoga jest zupełnie zniszczona.

fot. 9. Widok chóru z obniżeniem podparcia belki głównej z prawej strony – od zachodu

- zabezpieczeniu instrumentu organowego na okres prowadzonych robót w kościele,
- wymianie zniszczonych i naprawie uszkodzonych elementów konstrukcyjnych – wymiana podciągu o przekroju 22x26cm oraz belek poprzecznych o przekroju 15/18cm od strony północnej (zniszczonych w wyniku korozji biologicznej spowodowanej długotrwałym zalewaniem wcześniejszymi przeciekami przez dach. Do wymiany elementów drewnianych chóru należy wykorzystywać drewno iglaste, najlepiej

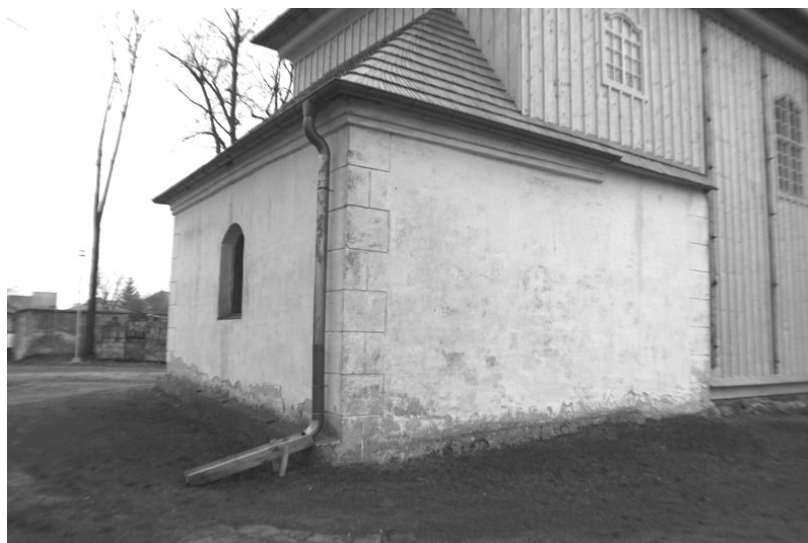
Stan techniczny murowanych ścian kruchty głównej i zakrystii jest zły. Zawilgocenia dolnych partii muru i wysolenia na powierzchni oraz degradacja tynków wskazują na podciąganie kapilarne spowodowany brakiem lub niedomaganiem poziomej izolacji przeciwwilgociowej. Dodatkowo mury kruchty głównej były mocno zalewane od góry poprzez nieszczelności przekrywającego dachu. Można zaobserwować również pojedyncze pęknięcia murów, zwłaszcza we wschodniej ścianie zakrystii.

fot. 16. Widok zawilgocenia oraz degradacji tynków dolnej części murów zakrystii

- wzmocnieniu fundamentów z cegły budowlanej na zaprawie cementowej w zakresie niezbędnym do zapewnienia stateczności kruchty głównej i zakrystii wraz z wykonaniem nowej izolacji przeciwwilgociowej poziomej z papy lub folii fundamentowej ścian fundamentowych poprzez minowanie odcinkami o długości 80cm – dokładny zakres do ustalenia w trakcie prowadzenia prac i wizji z udziałem przedstawicieli WUOZ w Łodzi. Nowe odcinki minowanego muru należy wykonać z cegły pełnej w klasie 5MPa na

- odbiciu zasolonych tynków na ścianach kruchty głównej i zakrystii z marginesem zabezpieczającym przed ponownymi wykwitami,
- naprawie spękań ścian kruchty głównej i zakrystii oraz naprawie i korekcie profilowania gzymsów podokapowych (z uzupełnieniem gzymsu zakrystii) oraz boniowania w narożnikach ścian z wykorzystaniem specjalistycznych zapraw do profili gzymsowych i boniowych, np. firmy Remmers, zgodnie z instrukcją producenta,

- wykonaniu dwuwarstwowych tynków renowacyjnych na ścianach kruchty głównej i zakrystii, korzystając ze specjalistycznych zapraw tynków renowacyjnych w systemie jedno bądź wielowarstwowych, np. firmy Remmers, zgodnie z instrukcją producenta,

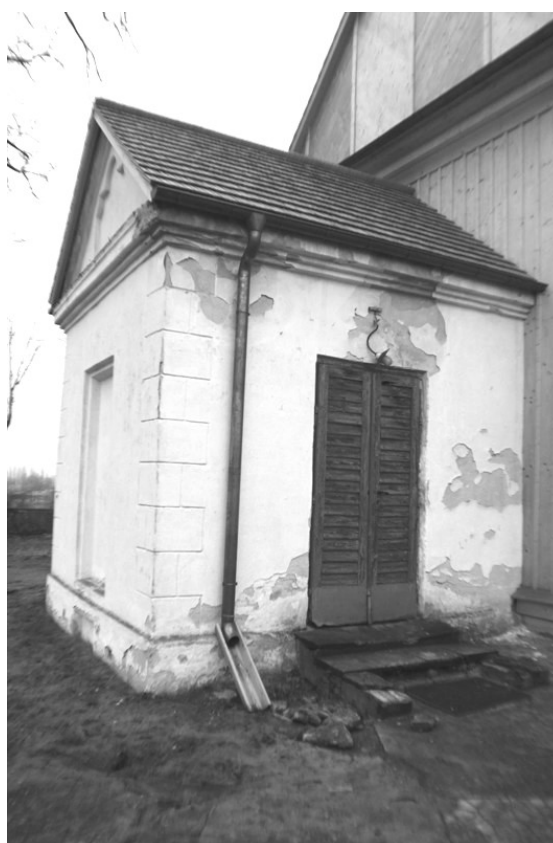
fot. 17. Widok zawilgocenia oraz wysoleń na powierzchniach murów oraz degradacji tynków
kruchty głównej

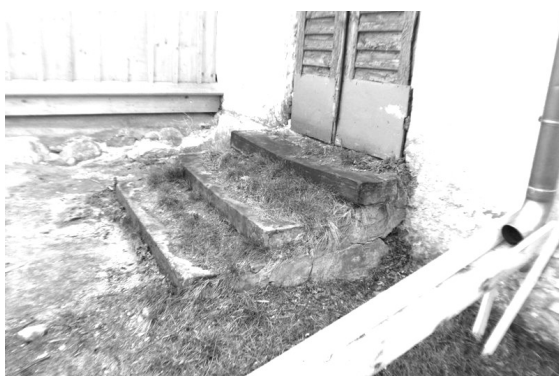
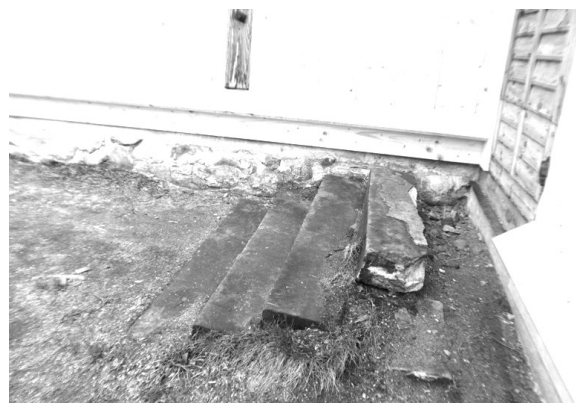
Zewnętrzne schody ze stopniami z piaskowca przy dwóch przeciwnych wejściach
do kruchty głównej oraz przy wejściu do kruchty bocznej najprawdopodobniej nie

nadają się do renowacji, znajdują się w katastrofalnym stanie – ze skrajnym zagrzybieniem i zasoleniem.

fot. 17. Widok zniszczonych pozostałości kamiennych schodów zewnętrznych przy kruchcie głównej i kruchcie bocznej

- renowacji z rekonstrukcją kamiennych schodów zewnętrznych z piaskowca, z eliminacją wtórnych elementów betonowych, z wykorzystaniem po konserwacji zachowanych elementów kamiennych z niezbędnymi uzupełnieniami zgodnie z pierwotnymi wymiarami elementów. Elementy stopi schodów betonowych należy oczyścić z zewnętrznych zagrzybień, odgrzybić preparatami typu Boramon oraz zaimpregnować preparatami do impregnacji piaskowca np. preparatami opartymi na estrach kwasu krzemowego poprzez wspólne zastosowanie preparatu wzmacniającego typu KSE100, a po jego wchłonięciu preparatu typu KSE 300 (300E), który zapewnia poprawny rozkład krzemionki we wzmacnianym materiale.
