# PROGRAM PRAC KONSERWATORSKICH

## REWITALIZACJA PARKU MIEJSKIEGO „SOLIDARNOŚĆ” I PARKU PRZYPAŁACOWEGO

DATA I MIEJSCE OPRACOWANIA : Warszawa, 14.08.2023

# **REWITALIZACJA PARKU MIEJSKIEGO W TOMASZOWIE MAZOWIECKIM**

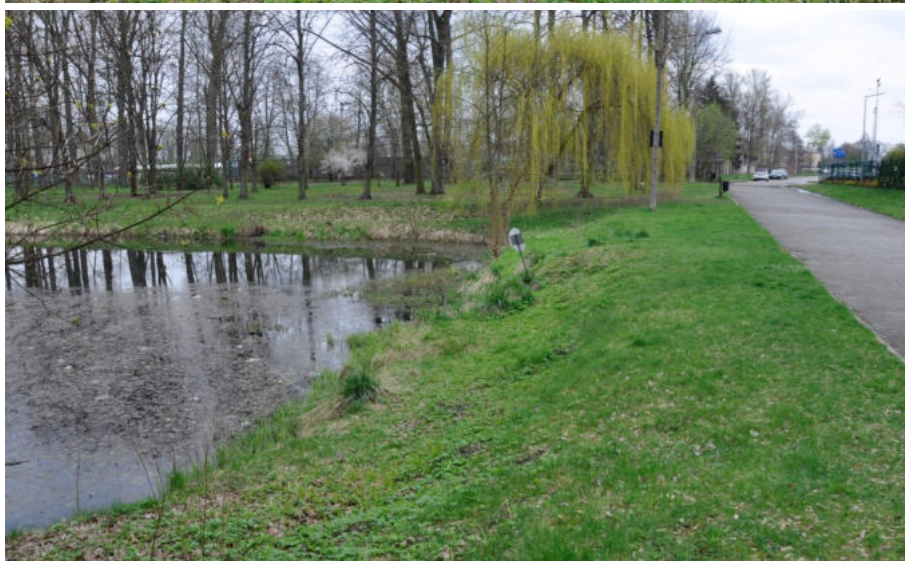
*Ryc. 47: wejście i wjazd na teren parku od strony ul. Ligii Morskiej i Rzecznej – ciąg pieszo jezdny – widoczny problem z brakiem odprowadzenia nadmiaru wód opadowych / fotografia ACAKA 2022*

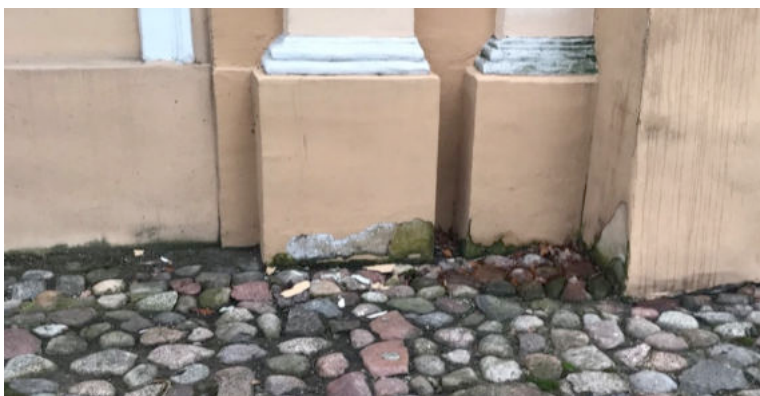
Należy również wskazać, że brak rozwiązań dotyczących nawierzchni utwardzonych wokół pałacu oraz systemu odprowadzania wody deszczowej (roztopowej) skutkuje degradacją ścian fundamentowych budynku. Ze względu na utracone walory użytkowe historycznego bruku wokół pałacu zostały utworzone chodniki / przejścia o nawierzchni z wylewanego betonu, których forma nie jest adekwatna do historycznego kontekstu terenu wokół pałacu – muzeum.

*Ryc. 56: zawilgocone ściany fundamentowe budynku / fotografia ACAKA 2022*

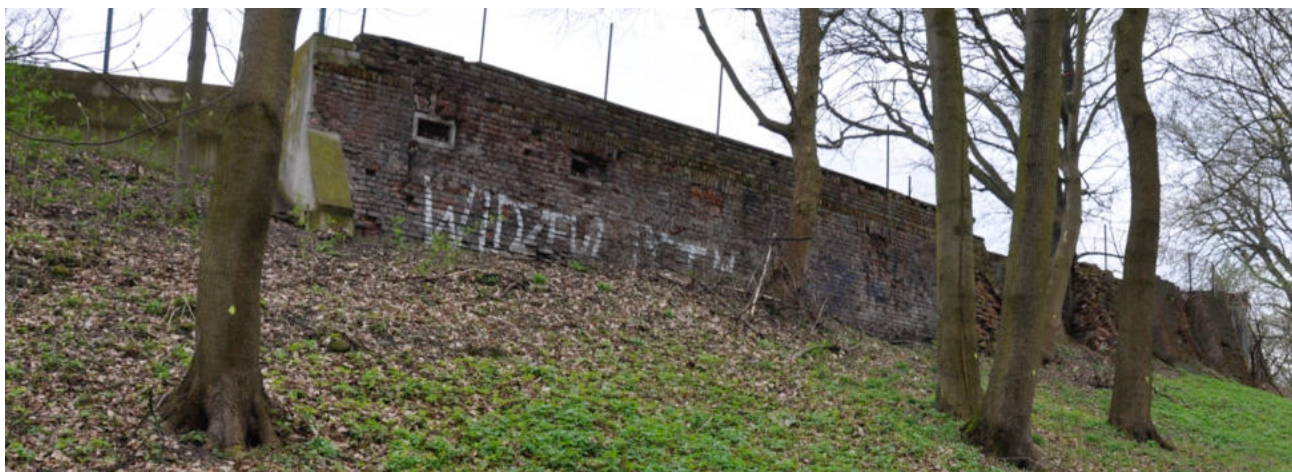
Na krawędzi skarpy, od strony wschodniej, znajdują się relikty dawniej istniejących w tej lokalizacji budynków gospodarczych / z muru wykonanego z cegły. Część z nich nie pochodzi z okresu budowy czy przebudowy pałacu – co można wnioskować z rodzaju użytej cegły (cegła dziurawka). Pomiędzy (wtórnym) wygrodeniem terenu parku przypałacowego i pałacu zostały zgromadzone też relikty elementów kamiennych – detalu architektonicznego i gruz – teren wymaga uporządkowania oraz aranżacji adekwatnej dla tej prestiżowej lokalizacji i jej historycznego kontekstu.

*Ryc. 64: ceglany na krawędzi skarpy – relikty zlokalizowanych tam niegdyś budynków gospodarczych - widok od strony parku / fotografia ACAKA 2022*

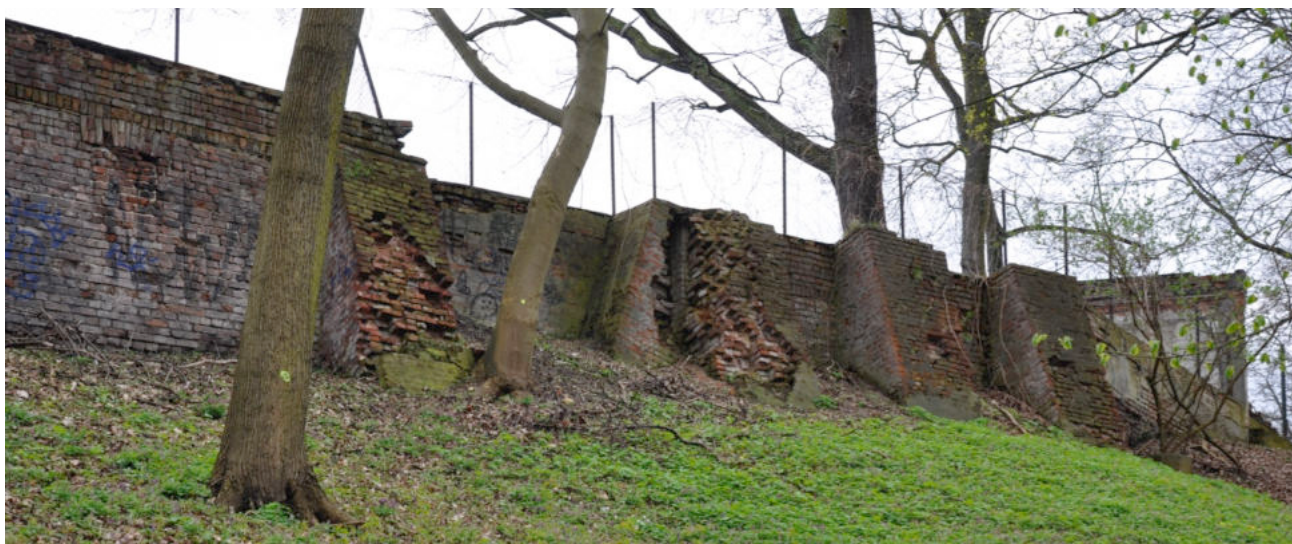
*Ryc. 65: ceglany na krawędzi skarpy – relikty zlokalizowanych tam niegdyś budynków gospodarczych - widok od strony parku / fotografia ACAKA 2022*

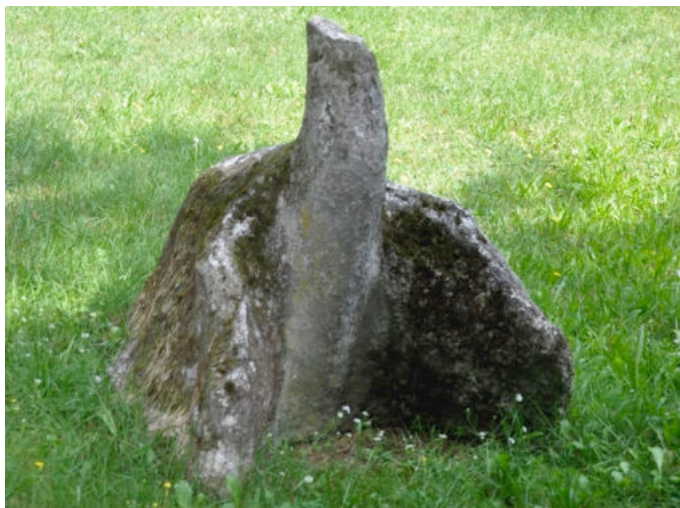
*Ryc. 71: rzeźba parkowa nr 01 / stan 2022*

Wykonane w późnych latach 70. XX w formy przestrzenne zostały wykonane jako odlewy z białego cementu i gysu, ze względu na brak zabezpieczenia obiektów przed wpływem opadów i zmian temperatur oraz ewentualnych prac konserwacyjnych jak i materiały z których je wykonano aktualnie są w złym stanie technicznym, częściowo uszkodzone i porośnięte glonami.

- 5.5.3.10. Uzupełnienie ubytków za pomocą zaprawy konserwatorskiej do betonu, ewentualnie poprzez montaż brakujących elementów za pomocą trzpieni ze stali nierdzewnej

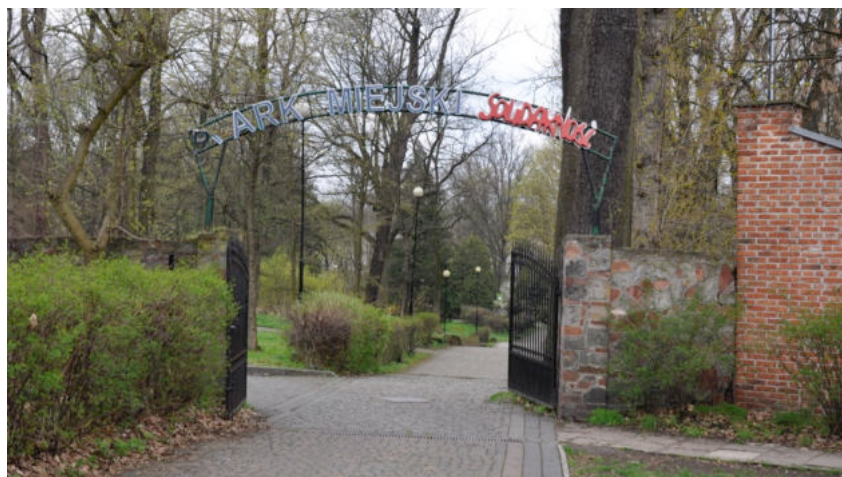
Obiekt wymaga podstawowych zabiegów konserwatorskich – oczyszczenia i uzupełnienia ewentualnych uszkodzonych fragmentów muru oraz elementów stalowych. Mur ogrodzenia (poza bramą wejściową) jest na tym odcinku w znacznym stopniu porośnięty bluszczem. Elementy ozdobne napisu należy wymienić również ze względu na charakterystyczny, zastrzeżony dla NSZZ Solidarność, krój pisma, który został zastosowany.

Ryc. 79: brama wejściowa do parku od strony ul. Browarnej, stan 2022 / fotografia ACAKA

- 5.2.3.7. Powierzchnię oczyścić i odtłuścić np. benzyną ekstrakcyjną.
- 5.2.3.8. Pokrycie skorodowanych fragmentów bramy odpowiednio dobranymi preparatami antykorozyjnymi.

- 5.2.3.9. Uszkodzone elementy wyrównać, naprawić, ewentualnie uzupełnić braki w oparciu o analogie do części zachowanych.
- 5.2.3.10. Wszystkie elementy skrzydeł bramy dwukrotnie cynkować ogniowo poprzez zanurzenie, a następnie pokryć warstwą farby antykorozyjnej, podkładowej i malować proszkowo na kolor antracytowy (RAL 7016) matowy.

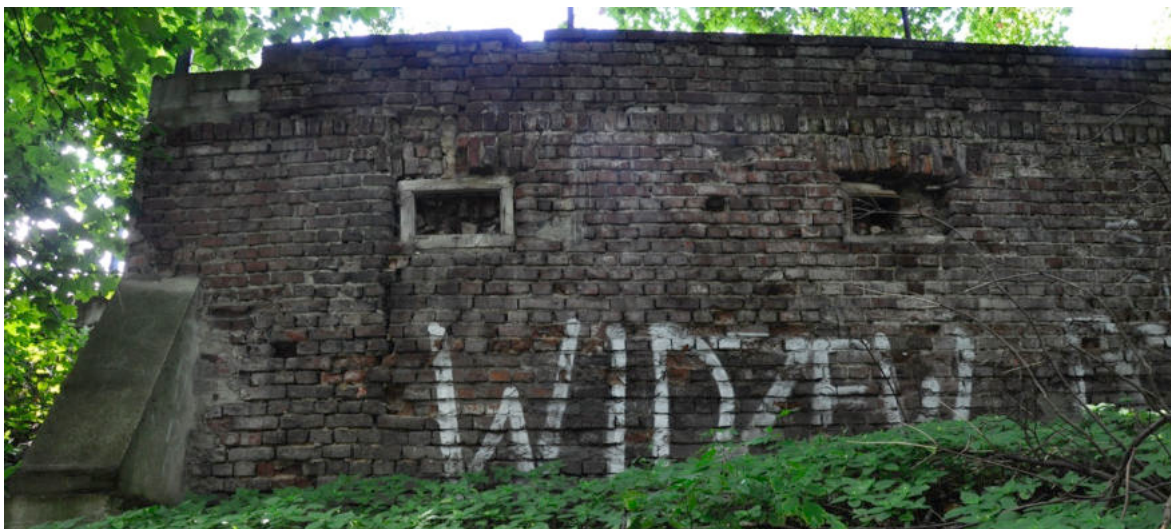
*Ryc. 85: relikty murów dawnego budynku gospodarczego na krawędzi skarpy  
Widoczna destrukcja lica muru poprzez napór gruntu nasypowego zgromadzonego wewnątrz (dawne okna  
piwnicy), oraz stan cegieł wraz z wtórnymi wątkami nadbudowy korony muru. / fotografia ACAKA 2023.*

- Rozbiórka istniejących relikwów dawnej oficyny / budynku gospodarczego oraz muru zlokalizowanego na krawędzi skarpy ze względu na zły stan techniczny zagrażający obsunięciem się skarpy oraz uszkodzeniem historycznych obiektów (pałac, wozownia) i drzewostanu a także bezpieczeństwem użytkowników parku

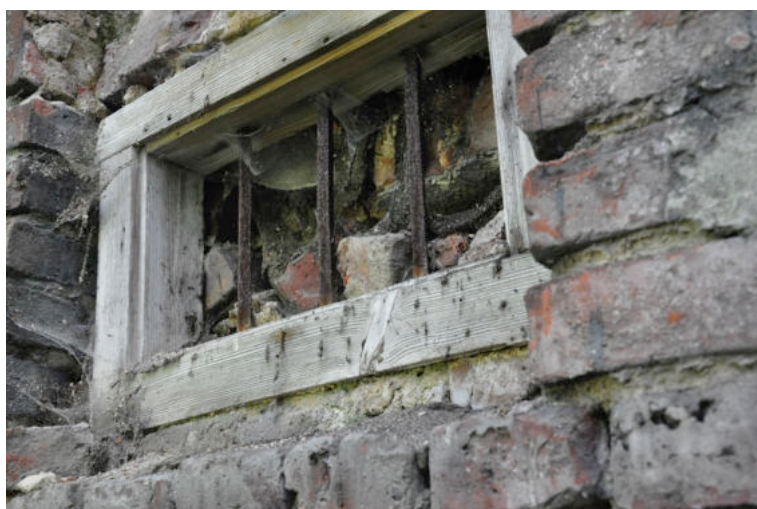
*Ryc. 86: detał otworu i relikty stolarki.  
Widoczny gruz budowlany którym  
wypełniono dawne wnętrze piwnicy  
budynku oficyny, powodujący trwałe  
uszkodzenie struktury muru zagrażające  
jego zawaleniem.  
/ fotografia ACAKA 2023.*

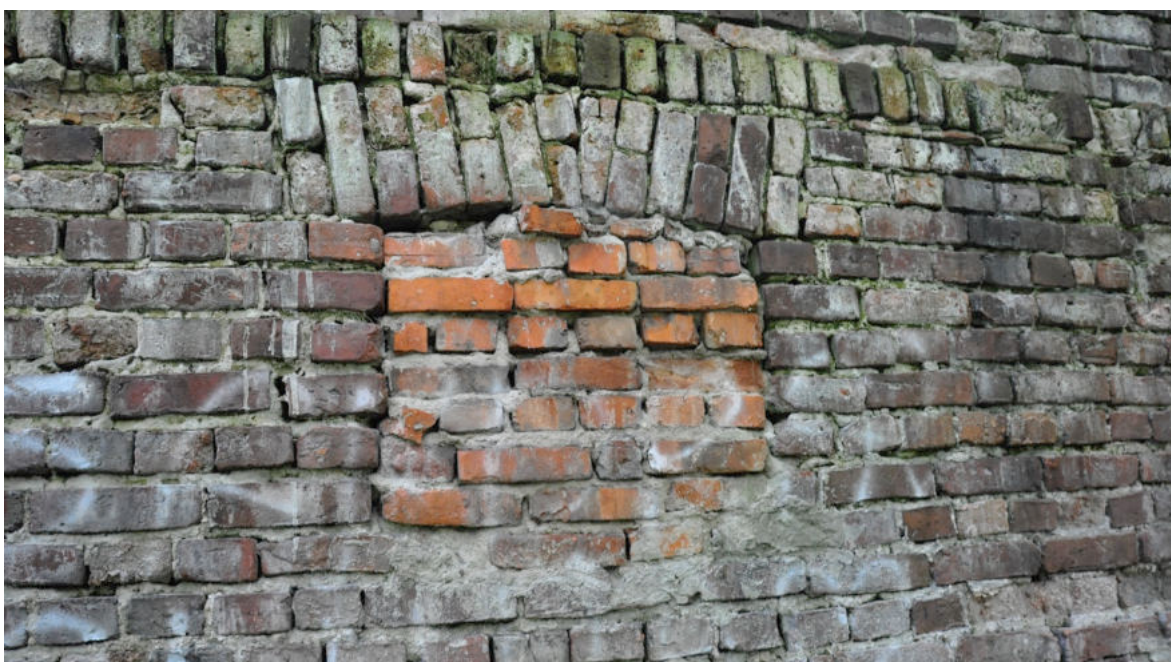
*Ryc. 87: relikty murów dawnego budynku gospodarczego na krawędzi skarpy  
Widoczna destrukcja lica muru oraz wtórne przemurowania. / fotografia ACAKA 2023.*

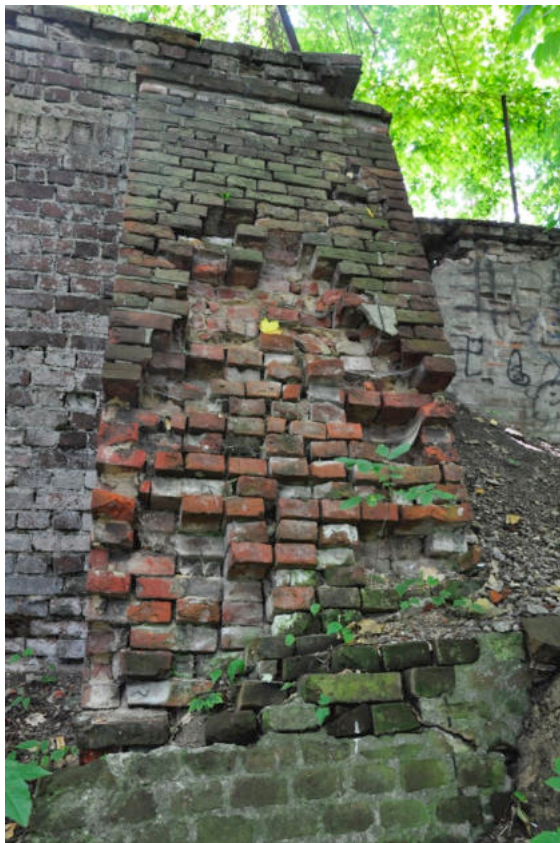
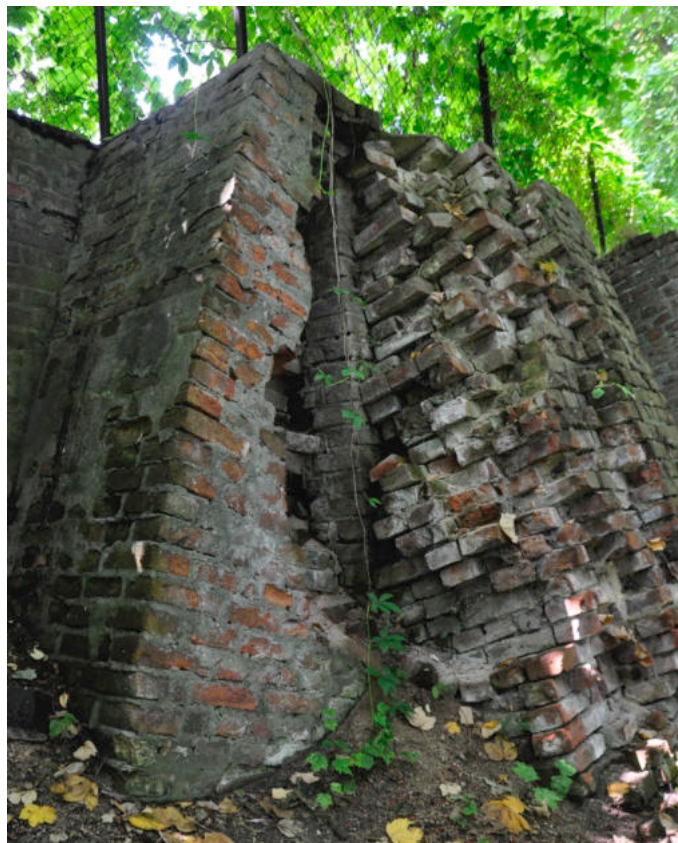
*Ryc. 88: Relikty muru; widoczne znaczne uszkodzenia (zawilgocenie, zasolenie oraz znaczne ubytki struktury) narożnika muru oraz przypór – dostawionych wtórn timer (widoczny brak powiazania muru oraz inny rodzaj użytej cegły);  
/ fotografia ACAKA 2023*

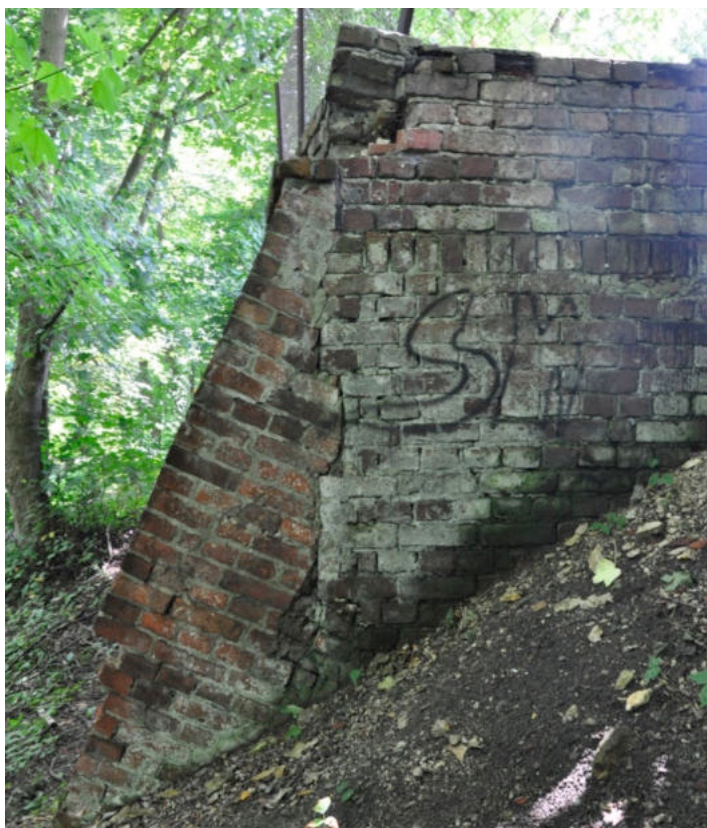
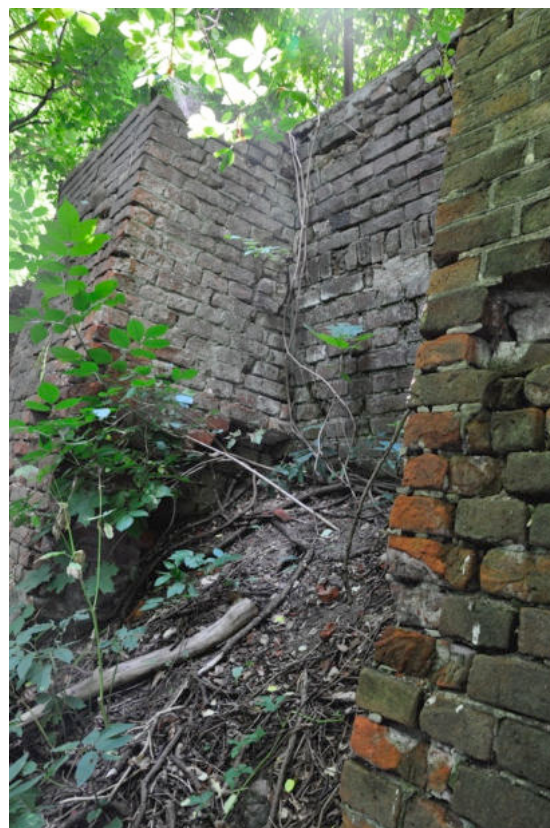
*Ryc. 89: Relikty muru; na fotografii widoczny brak wiązania wtku ceglanego pomiędzy murem dawnej piwnicy a przyporą dostawioną najpewniej wtórn timer ze względu na utratę nośności ściany.  
/ fotografia ACAKA 2023*

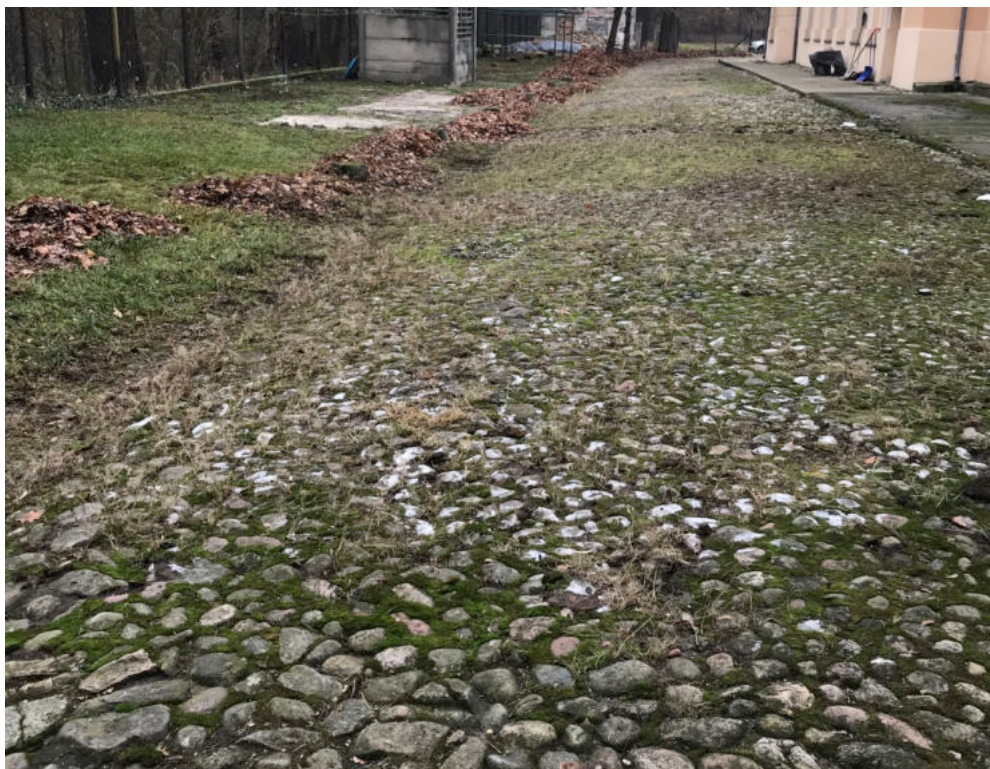
*Ryc. 92: Widoczny znacznie uszkodzony bruk kamienny od strony północnej, od strony parku – w miejscu projektowanego tarasu z płyt kamiennych / stan 2023, fotografia ACAKA*

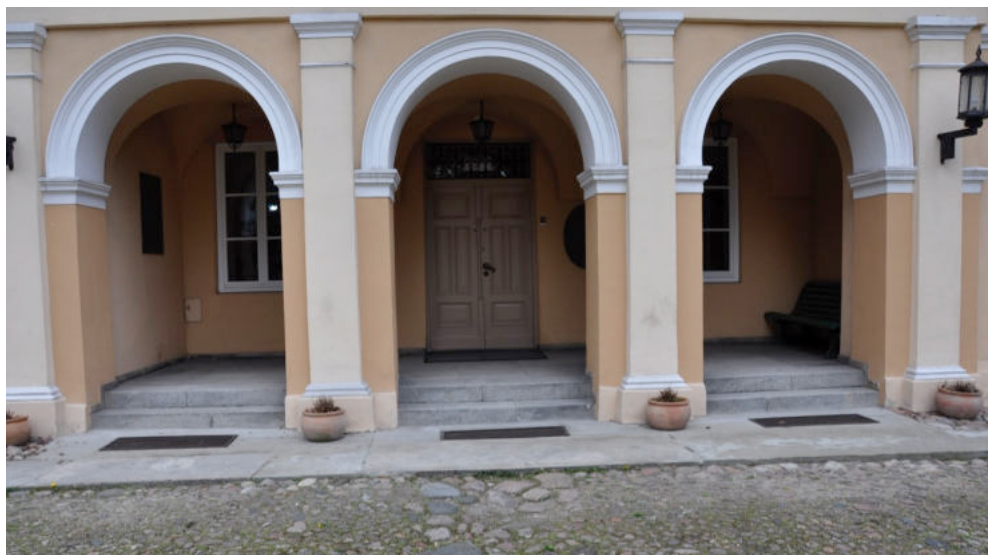
Ryc. 94: schody wejściowe do Muzeum przewidziane do pozostawienia / bruk kamienny i wylewka betonowa przewidziana do zastąpienia płytą kamienną / fotografia ACAKA 2023
