Ekspertyza stanu technicznego elementów konstrukcji

Projekt budowlany przebudowa i rozbudowa zespołu budynków RKS Lechia - hotelu i hali sportowej i rozbiórką budynku gospodarczego w Tomaszowie Mazowieckim przy ul. Nowowiejskiej 9/27, 97-200 Tomaszów Mazowiecki, wraz z budową parkingów, dojść, dojazdów, podziemną infrastrukturą techniczną, pochylnią dla niepełnosprawnych i zagospodarowaniem terenu na działkach nr ewid. 259/2 i 259/1, obręb 0012 Tomaszów Mazowiecki.

GMINA MIASTO TOMASZÓW MAZOWIECKI, UL. P.O.W. 10/16, 97-200 TOMASZÓW MAZOWIECKI

Maj 2025

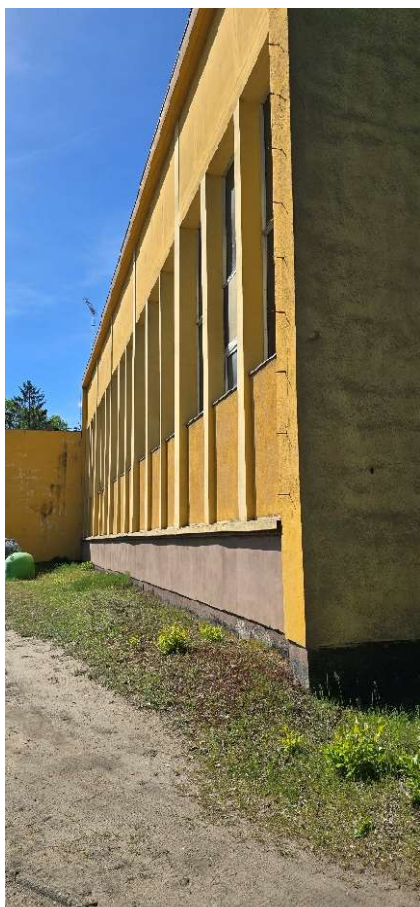
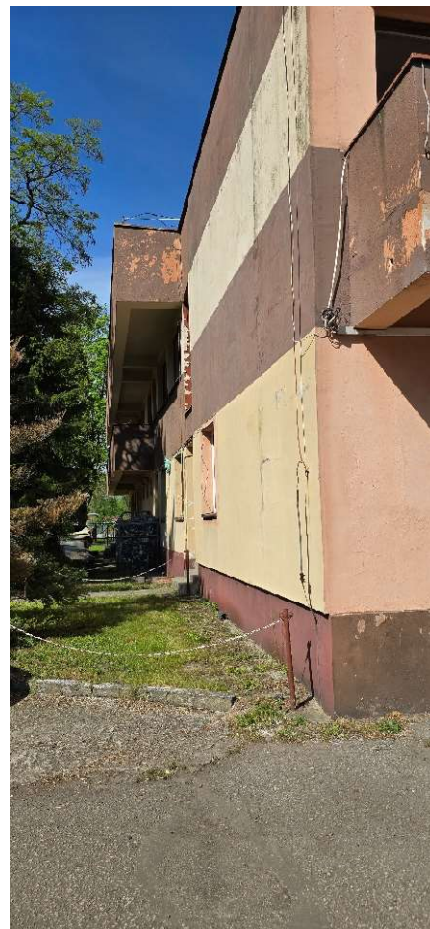
Budynek posadowiony na ławach i stopach fundamentowych. Na powierzchniach ścian oraz na elementach konstrukcyjnych brak widocznych zarysowań, pęknięć czy odspojen elementów konstrukcyjnych mogących świadczyć o nierównomiernym osiadaniu fundamentów. W poziomie terenu od zewnątrz budynku oraz w poziomie posadzek od środka, brak widocznych śladów podciągania wody gruntowej, co świadczy o obecności izolacji ścian fundamentowych. **Stan fundamentów oceniono jako dobry, nadający się do dalszego wykorzystania.**

Zd.4 Widok ścian zewnętrznych w poziomie terenu (po lewej- hala sportowa; po prawej – budynek socjalny)

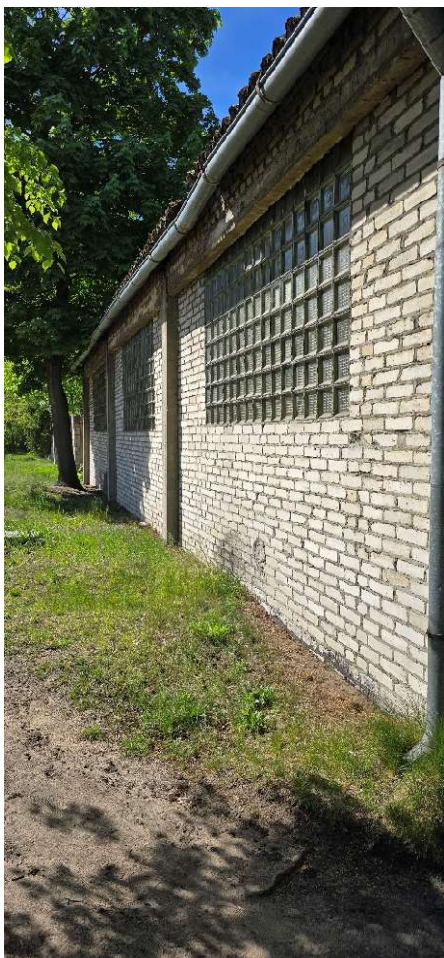
Budynek posadowiony na ławach fundamentowych. Na elementach konstrukcji nie stwierdzono występowania uszkodzeń mogących być wynikiem nierównomiernego osiadania fundamentów. Nie stwierdzono również występowania zawilgocenia ścian fundamentowych w poziomie terenu. **Stan fundamentów oceniono jako dobry.**

Zd.5 Widok ścian zewnętrznych budynku gospodarczego w poziomie terenu

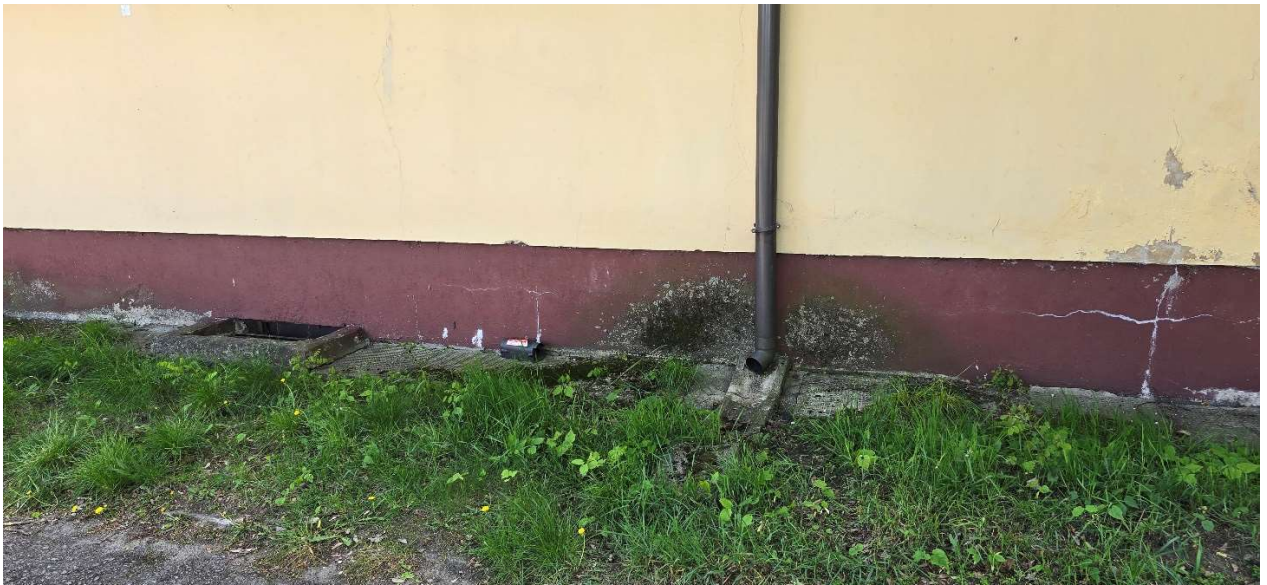
Ściany konstrukcyjne piwnic oraz kondygnacji nadziemnych murowane z cegły ceramicznej pełnej. Lokalnie zauważono przemurowania z innych materiałów murowych (np. cegła wapienno piaskowa). Wszystkie ściany wykończone od wewnątrz i na zewnątrz tynkami. Na powierzchniach tynków wewnątrz budynku brak znaczących zarysowań i pęknięć. Na zewnątrz widoczne niewielkie pionowe ryski, głównie na tylnej elewacji od strony boiska sportowego. W hali sportowej brak widocznych odspojeni ścian murowanych od konstrukcji żelbetowej słupów. Lokalnie widoczne ubytki tynków i okładzin. W okolicach rur spustowych widoczne zawilgocenia ścian wraz z wykwitami grzybów. Na ścianach piwnic brak widocznych zacieków oraz wykwitów grzybów czy pleśni. **Stan ścian konstrukcyjnych oceniono jako zadowalający.**

Zd.6 Zawilgocenia ściany w okolicach rynien spustowych. Drobne pionowe ryski na tynkach.

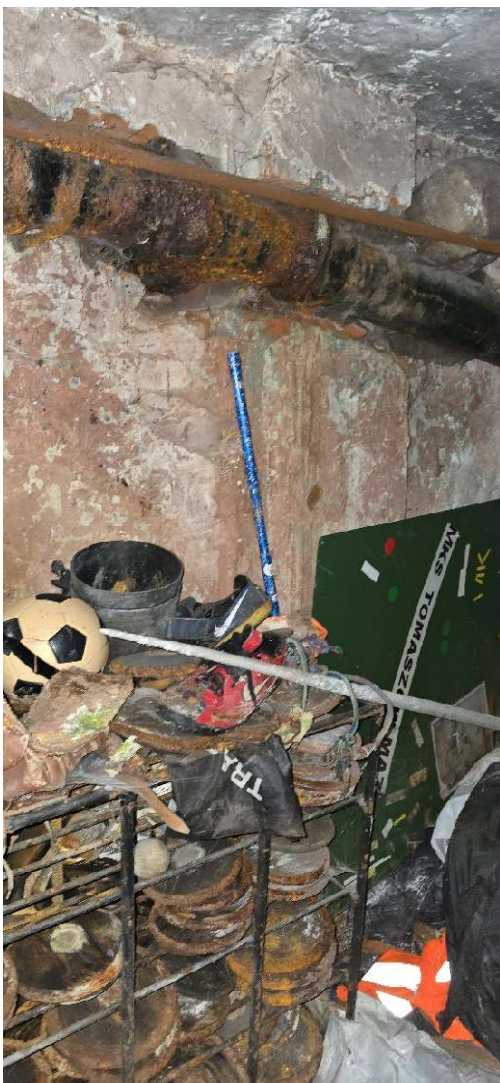
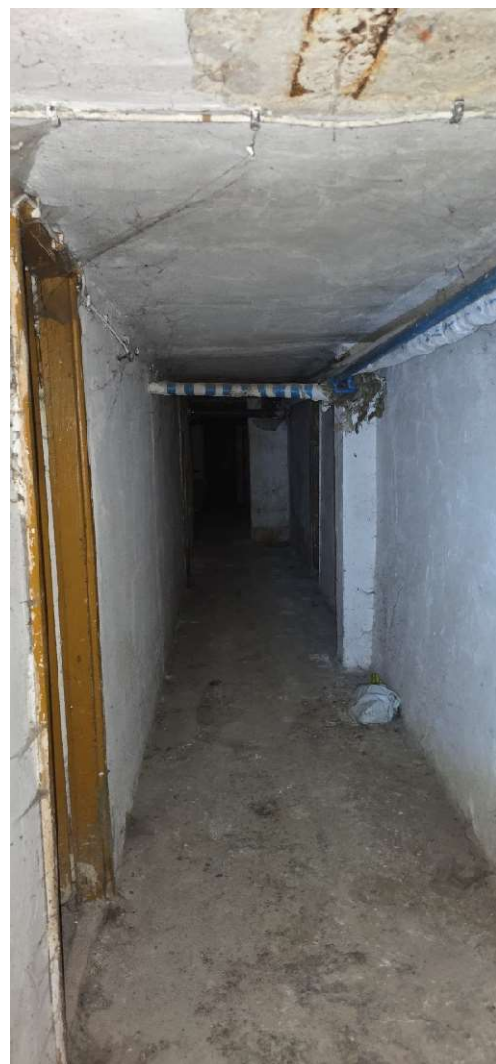
Zd.7 Widok ścian piwnic

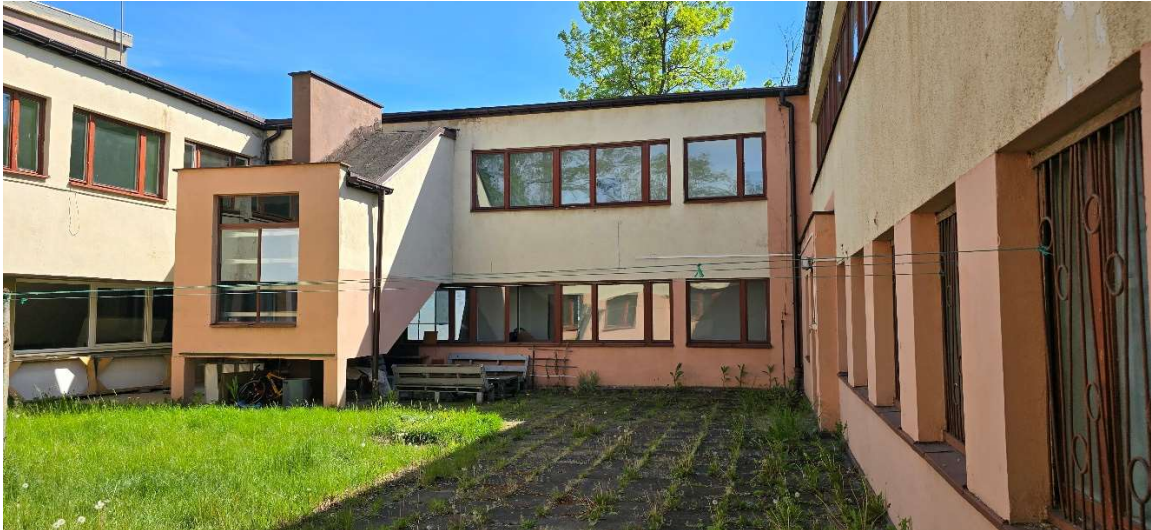
Zd.8 Widok ścian od strony patio

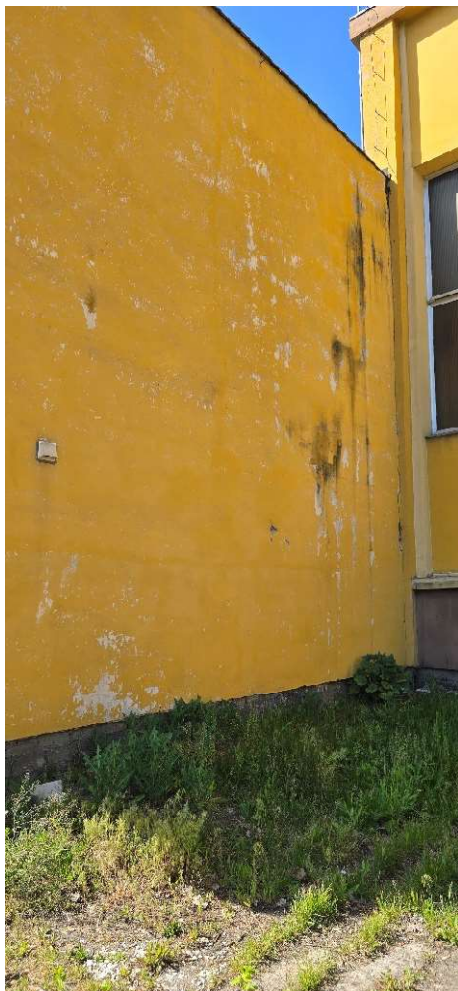
Zd.9 Widok ściany łączącej halę sportową z budynkiem socjalnym

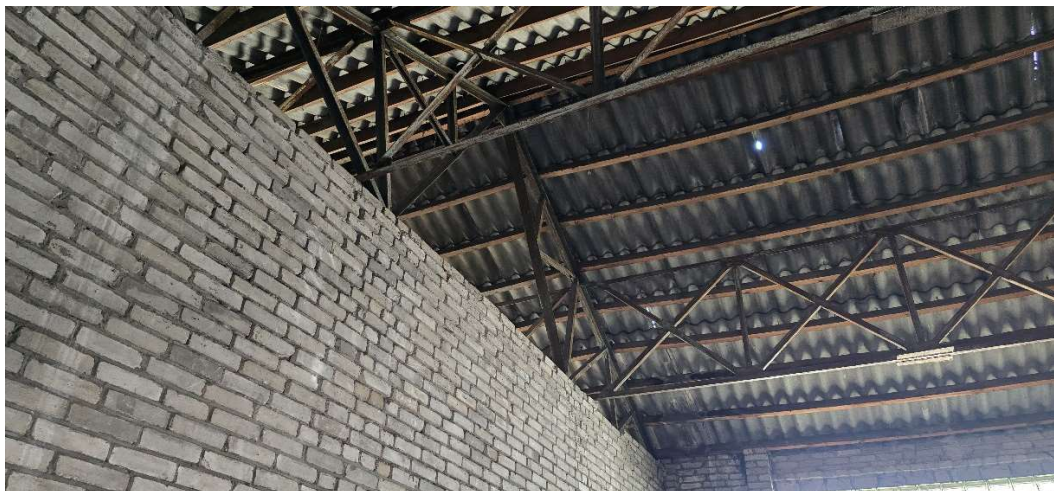
W budynku gospodarczym ściany murowane z cegły wapienno piaskowej, nieotynkowane. Brak zarysowań i pęknięć oraz ubytków materiału murowego. **Stan ścian oceniono jako dobry.**

Zd.9 Widok wewnętrznej ściany budynku gospodarczego

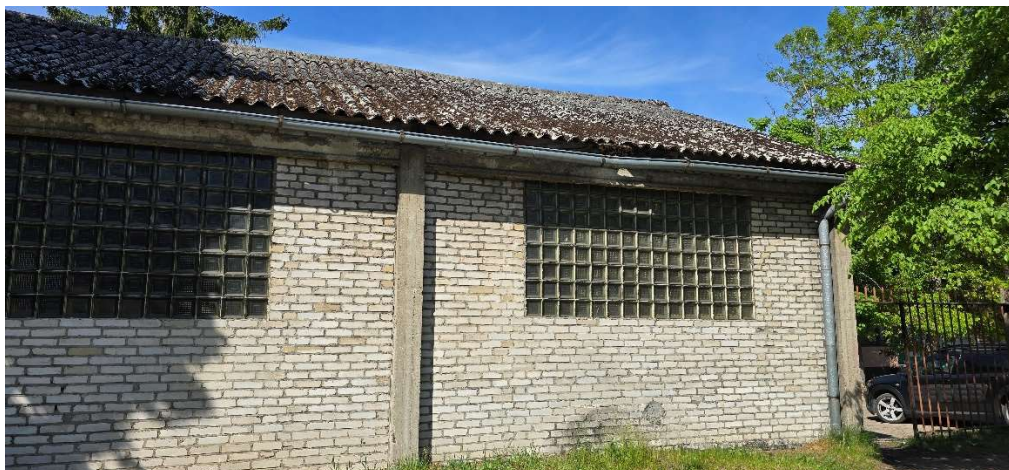
Zd.10 Widok zewnętrznej ściany budynku gospodarczego

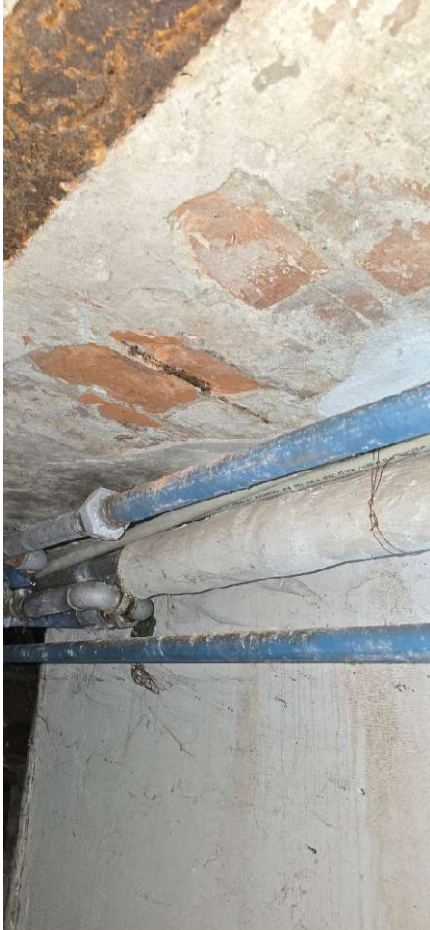
Strop nad piwnicami w postaci stropu Kleina z wypełnieniem ceglany, otynkowany. Na dolnej powierzchni stropu widoczne lokalne odspojenia tynków wraz z odsłoniętymi belkami stalowymi. Na stopkach belek widoczne ślady korozji. Na spodniej stronie stropu nad piwnicami brak widocznych zawilgoceń oraz śladów grzybów lub pleśni. Brak znaczących ubytków wypełnień ceglanych oraz pęknięć, mogących świadczyć o przekroczonych nośnościach stropu. **Stan stropu nad piwnicami oceniono jako średni**, wymagający lokalnych napraw, oczyszczenia i zabezpieczenia belek stalowych przed dalszą degradacją.

Zd.11 Widok wypełnienia ceglanego stropu oraz skorodowanej belki stalowej

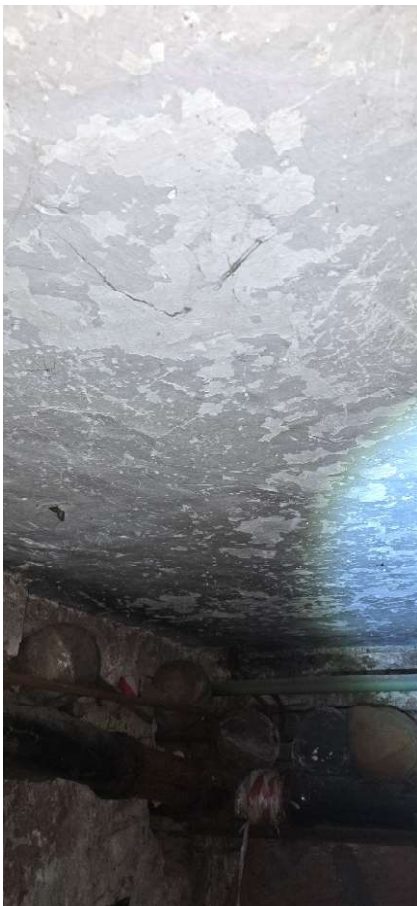
Zd.11 Widok spodniej strony stropu nad piwnicami

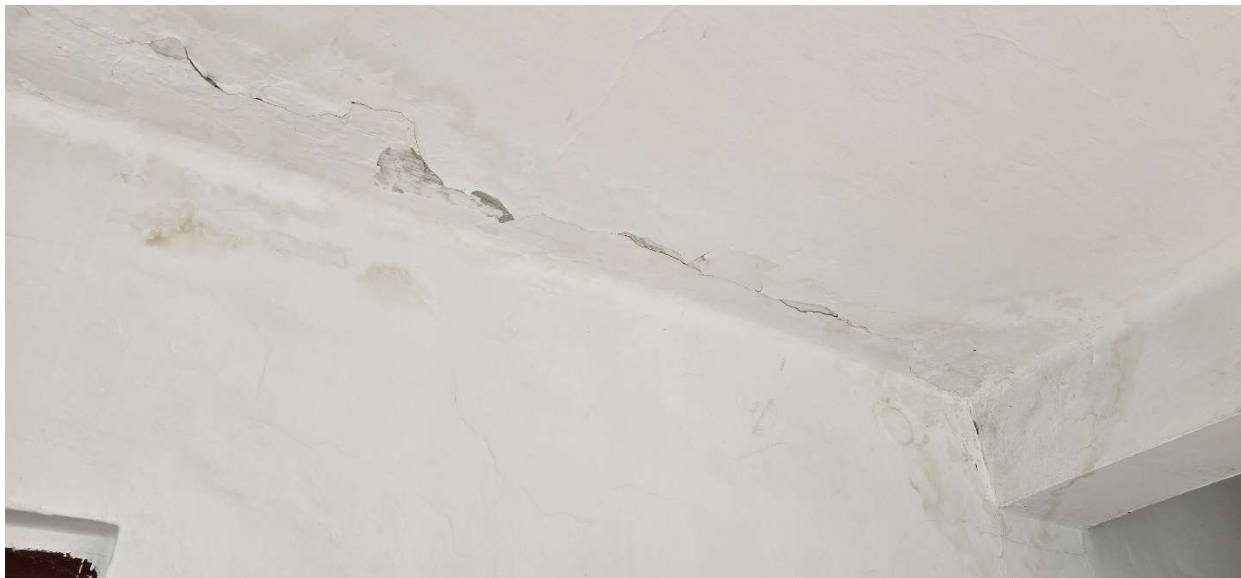
Zd.12 Widoczne odspojenie tynków spowodowane zawilgoceniem

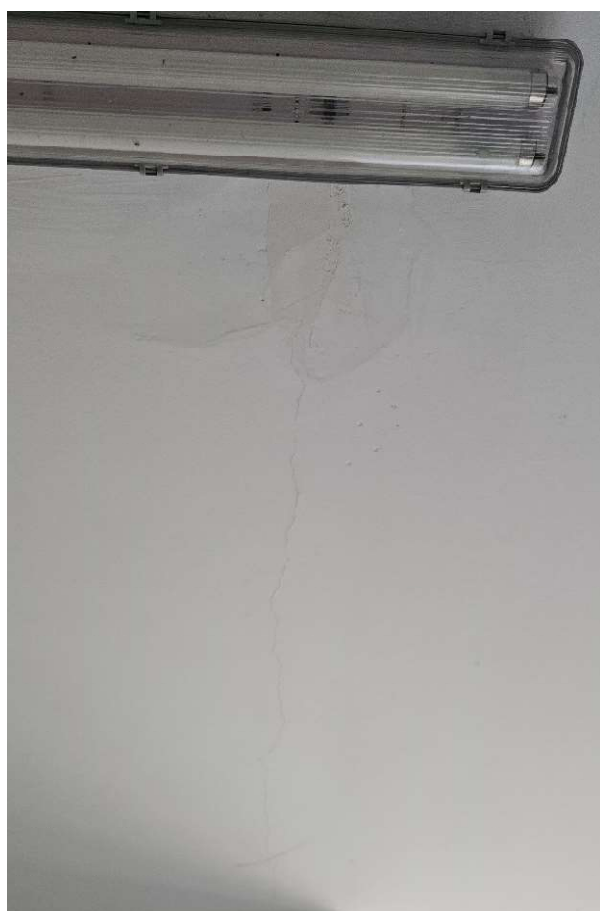
Zd.13 Widoczne drobne zarysowania na powierzchni tynków

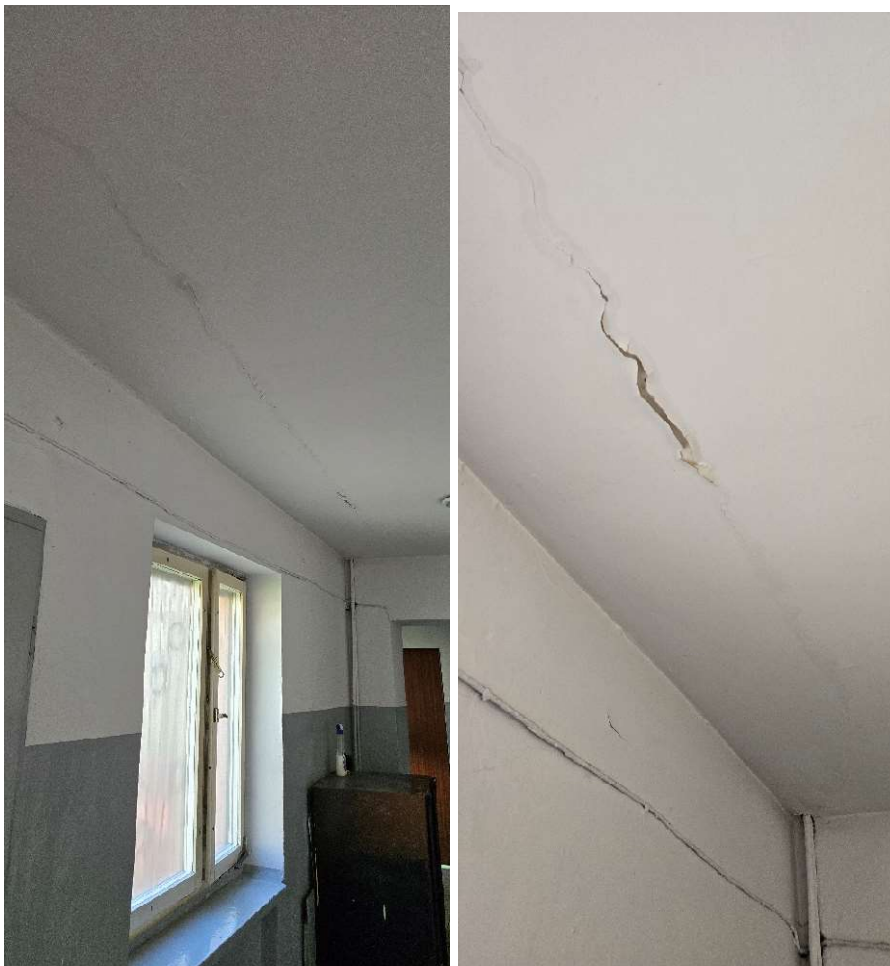
Zd.14 Widoczne podłużne zarysowanie wraz z odspojeniem tynku

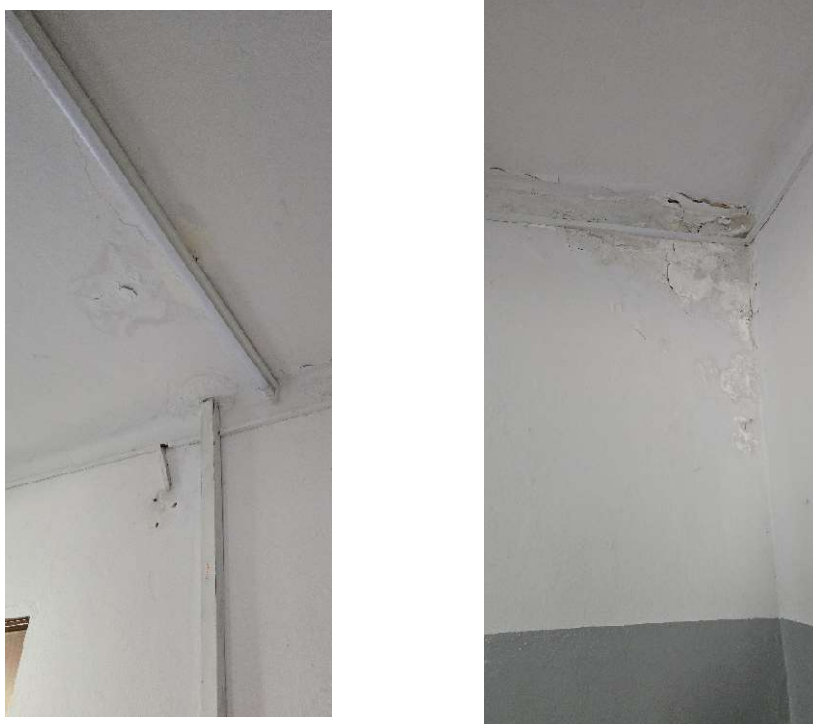
Zd.15 Widoczne zawilgocenia sufitów

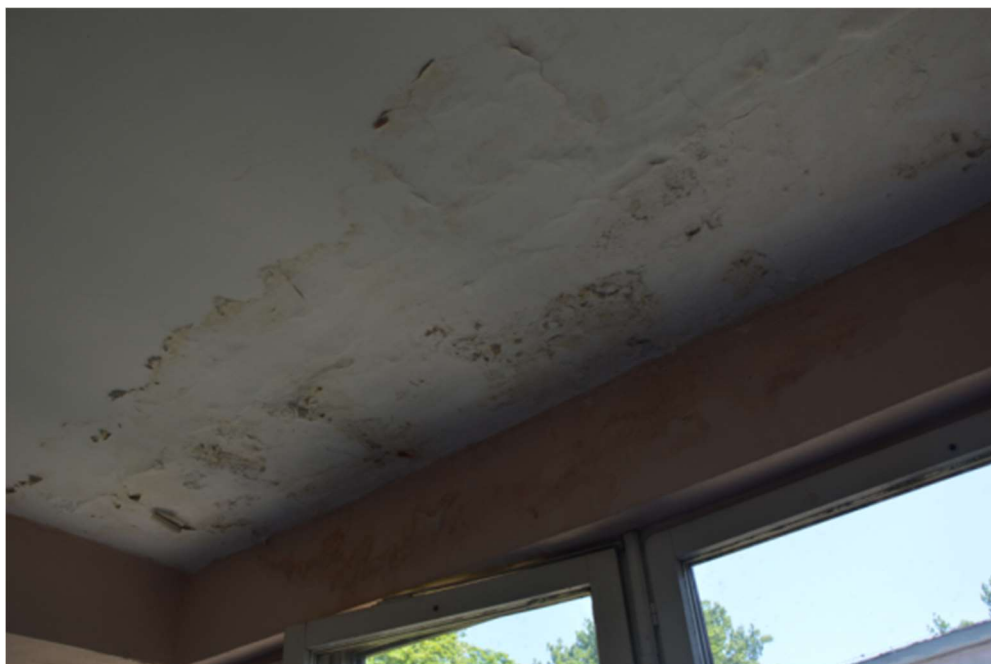
W części niższej budynku nad sanitariatami dach w postaci stropodachu pełnego krytego papą. Nad częścią socjalną stropodach wentylowany kryty papą. Pokrycie dachu zdegradowane. Brak prawidłowo wykonanych obróbek blacharskich kominów oraz obróbek blacharskich przy ścianach murowanych, co prowadzi do podciągania wody opadowej przez elementy murowe. Zdegradowana papa powoduje nieszczelności, skutkujące lokalnymi przeciekami wody przez warstwy stropu do wnętrza budynku.

Zd.16 Widoczne zawilgocenia sufitów w wyniku nieszczelności pokrycia dachowego

Stan stropodachów oceniono jako średni, natomiast stan pokrycia dachowego jako zły. Elementy dachów wymagają gruntownego remontu, całkowitej wymiany pokrycia oraz naprawy lokalnie występujących uszkodzeń spowodowanych zawilgoceniem.

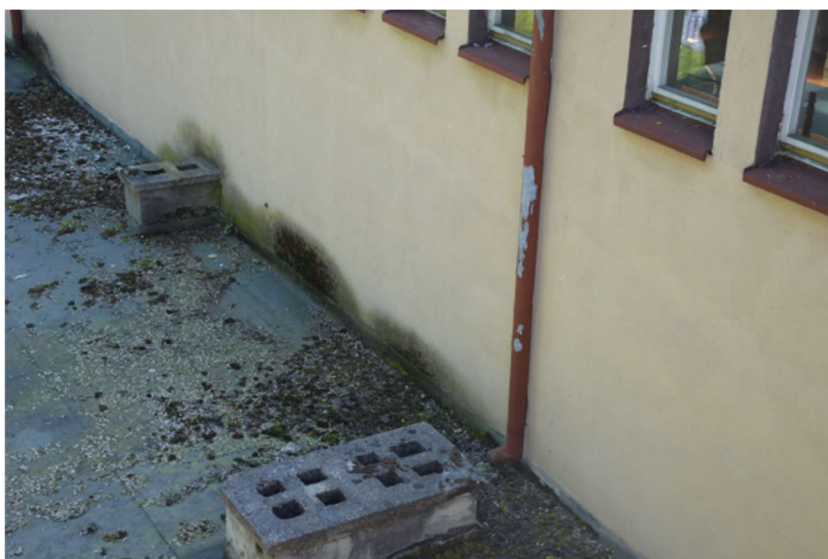
Zd.17 Nieprawidłowo wykonane obróbki skutkują podciąganiem wody przez ściany murowane

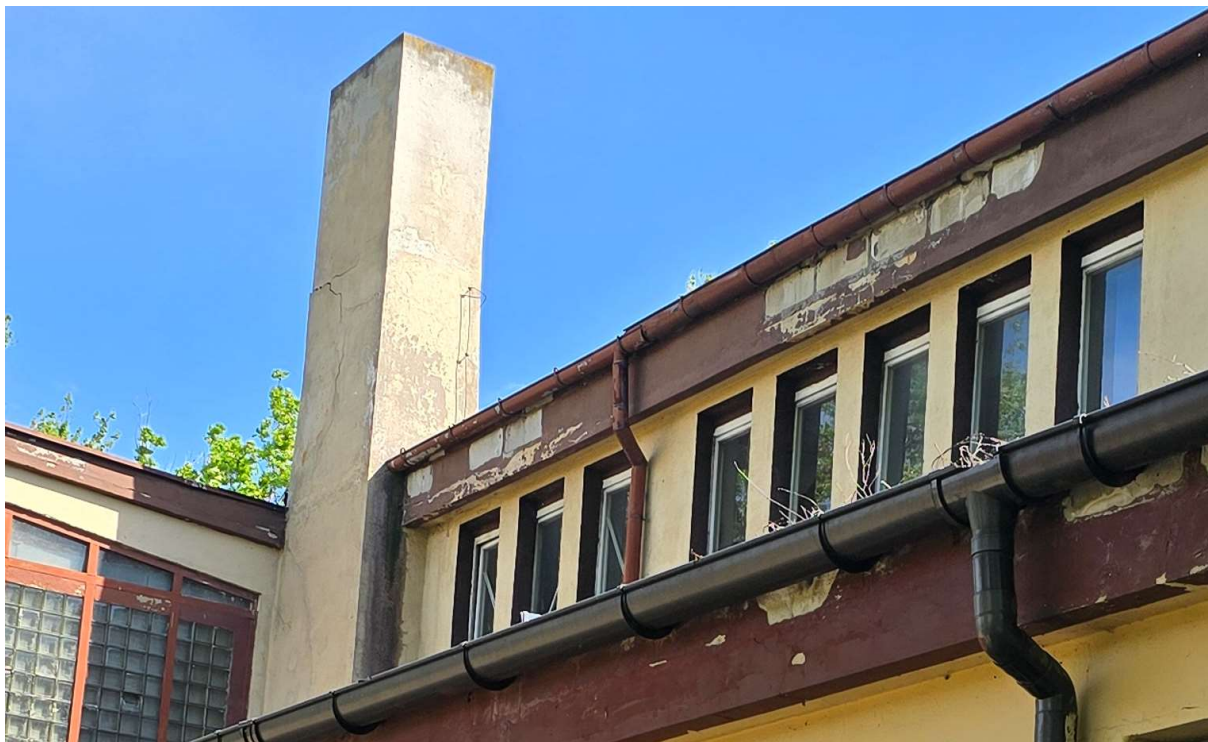
Pasy nadokienne kondygnacji piętra z odsłoniętymi i niezabezpieczonymi elementami murowymi powodują zaciekanie wody opadowej do wnętrza budynku.

Zd.18 Odłonięte i niezabezpieczone elementy murowe w pasach nadokiennych.

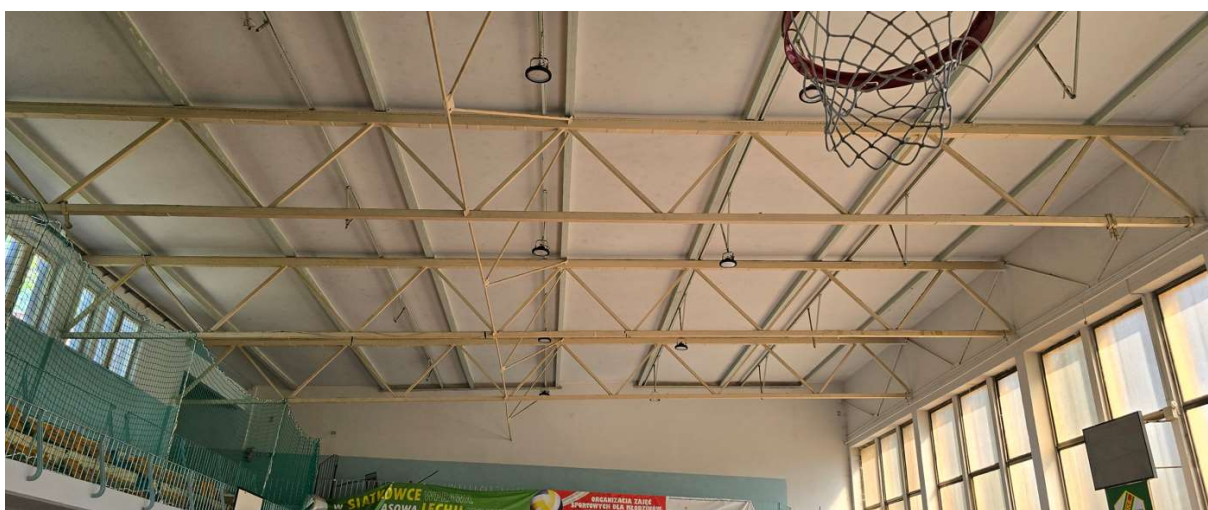
Nad halą sportową konstrukcję dachu wykonano w postaci kratownic stalowych z płatwiami z podwójnych kształtowników ceowych. Całość przykryta płytami dachowymi oraz kryta papą. Na spodzie dachu brak widocznych uszkodzeń czy zacieków. Brak nadmiernych ugięć elementów stalowych oraz widocznych śladów korozji. Strefy podparć kratownic na ścianach nie wykazują uszkodzeń. **Stan konstrukcji dachu hali sportowej oceniono jako zadowalający.**

Zd.19 Widok konstrukcji dachu w hali sportowej

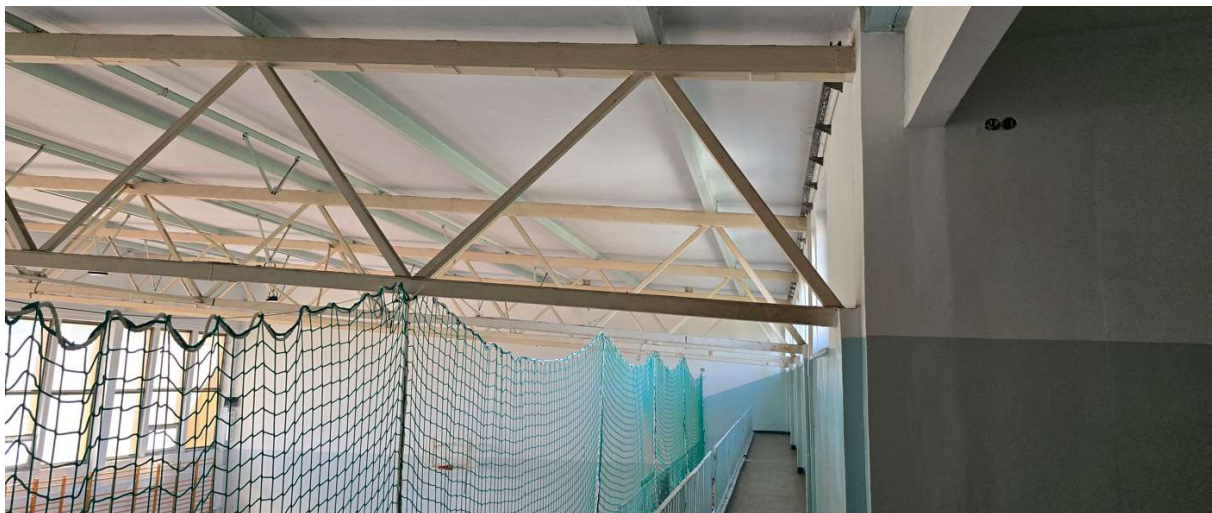
Zd.20 Widok stref podparcia kratownic

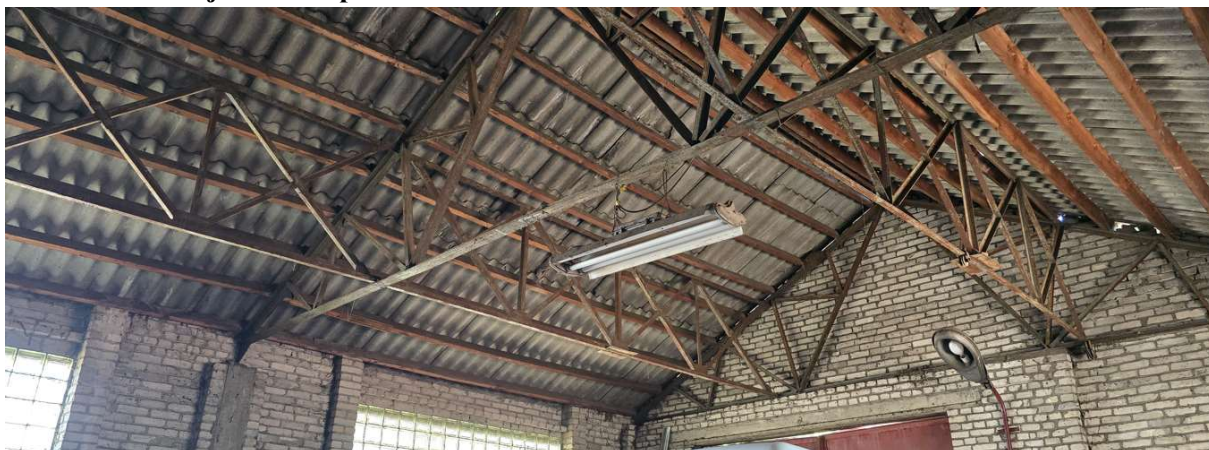
W budynku gospodarczym konstrukcja dachu w postaci stalowych wiązarów kratownicowych z płatwiami drewnianymi. Całość kryta eternitem. Od środka budynku widoczne uszkodzenia i rozszczelnienia płyt dachowych. Elementy stalowe kratownic pokryte rdzą. **Stan konstrukcji dachu oceniono jako nieodpowiedni.**

Zd.21 Widok konstrukcji dachu

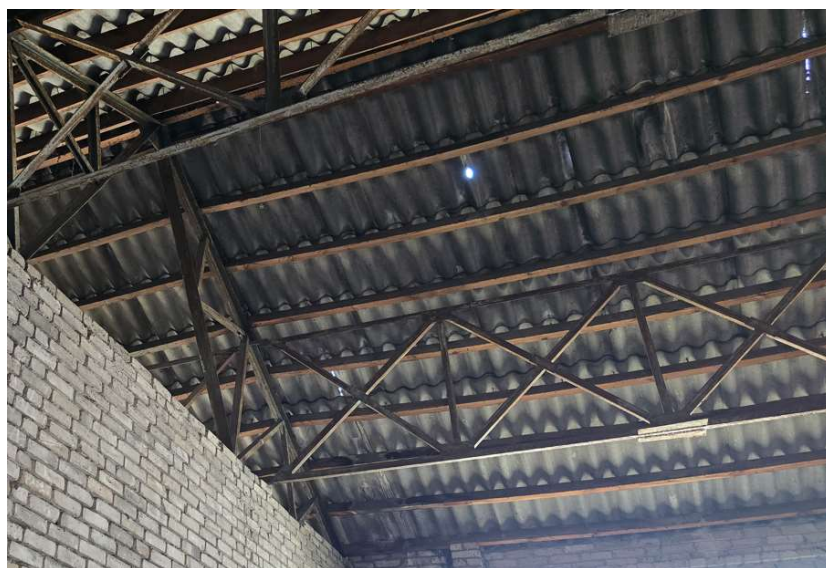
Zd.21 Widok nieszczelności w pokryciu

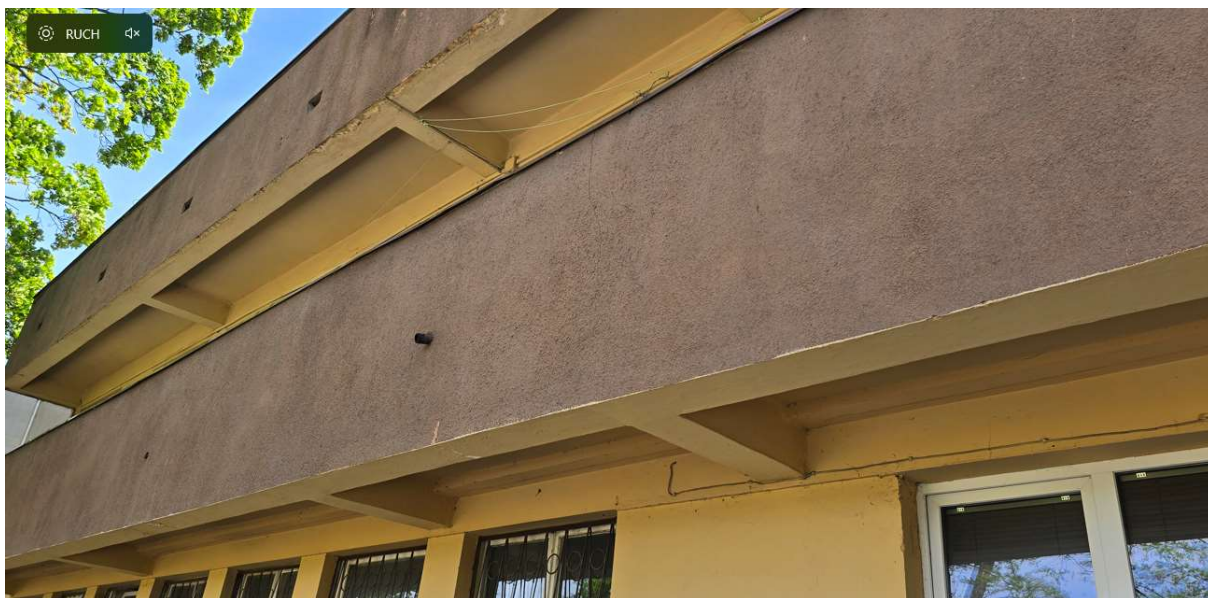
Zd.22 Widok balkonów oraz zadaszeń części socjalnej

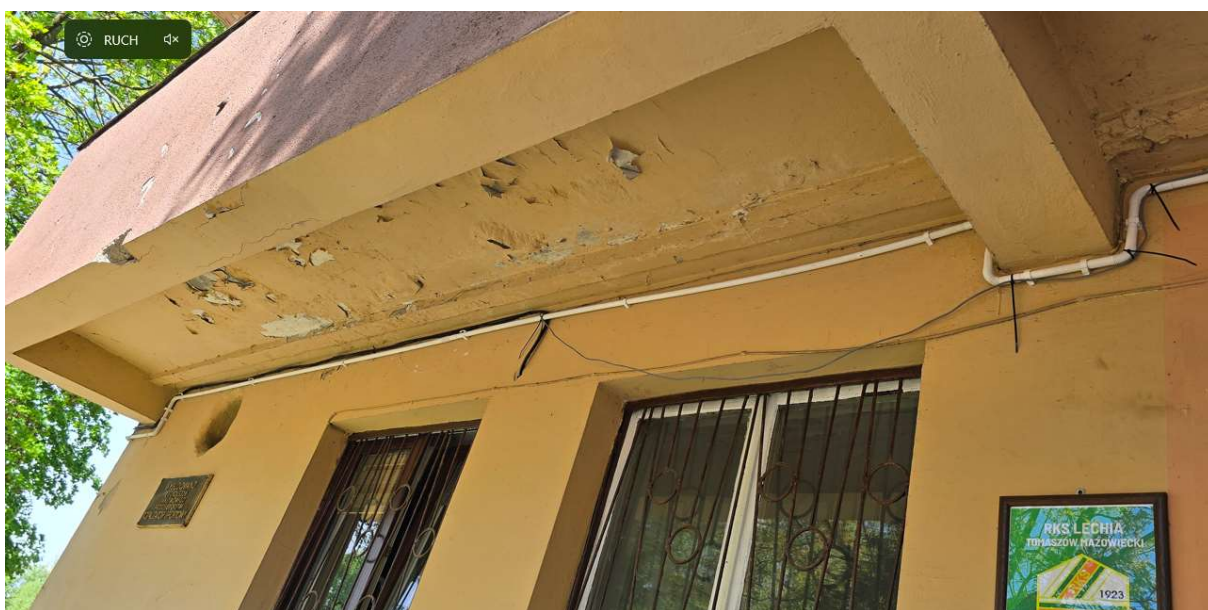
Na balkonach i zadaszeniach widoczne uszkodzenia tynków zewnętrznych oraz odspojenia betonu w narożach zewnętrznych. Na spodniej stronie balkonów od strony kortów tenisowych widoczne ślady po zawilgoceniu płyty.

Zd.23 Widok uszkodzeń spowodowanych wilgocią

Stan płyt balkonowych oceniono jako średni, wymagający oczyszczenia, uzupełnienia ubytków oraz wymiany warstw wykończeniowych.

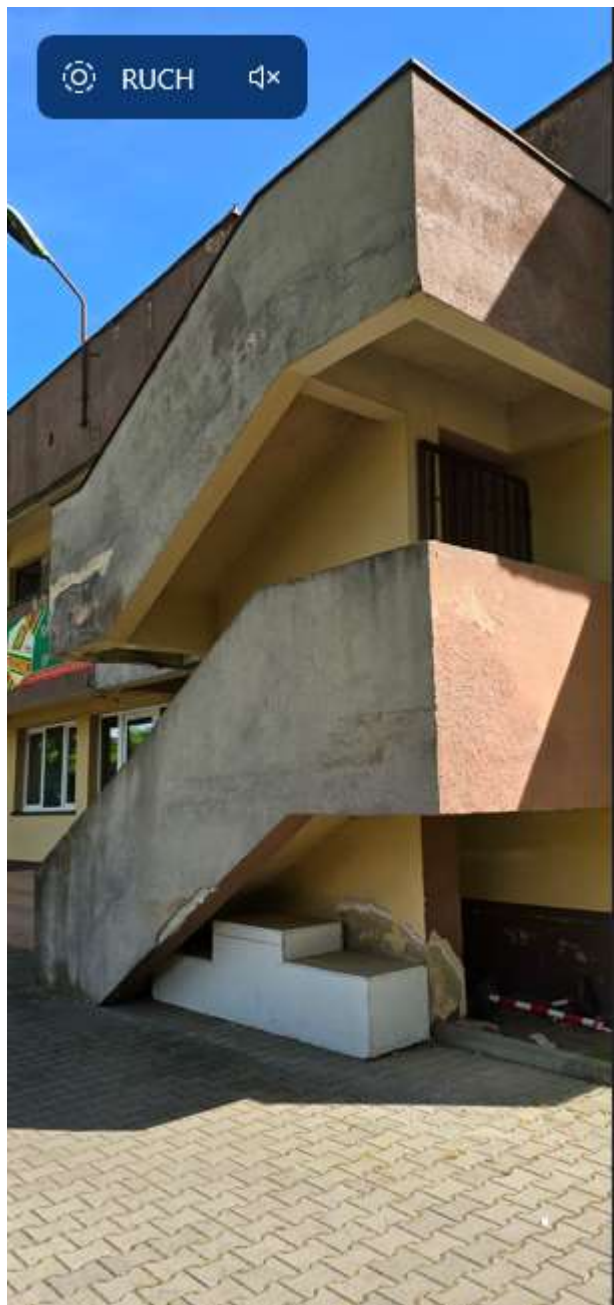
Zd.24 Widok konstrukcji schodów zewnętrznych

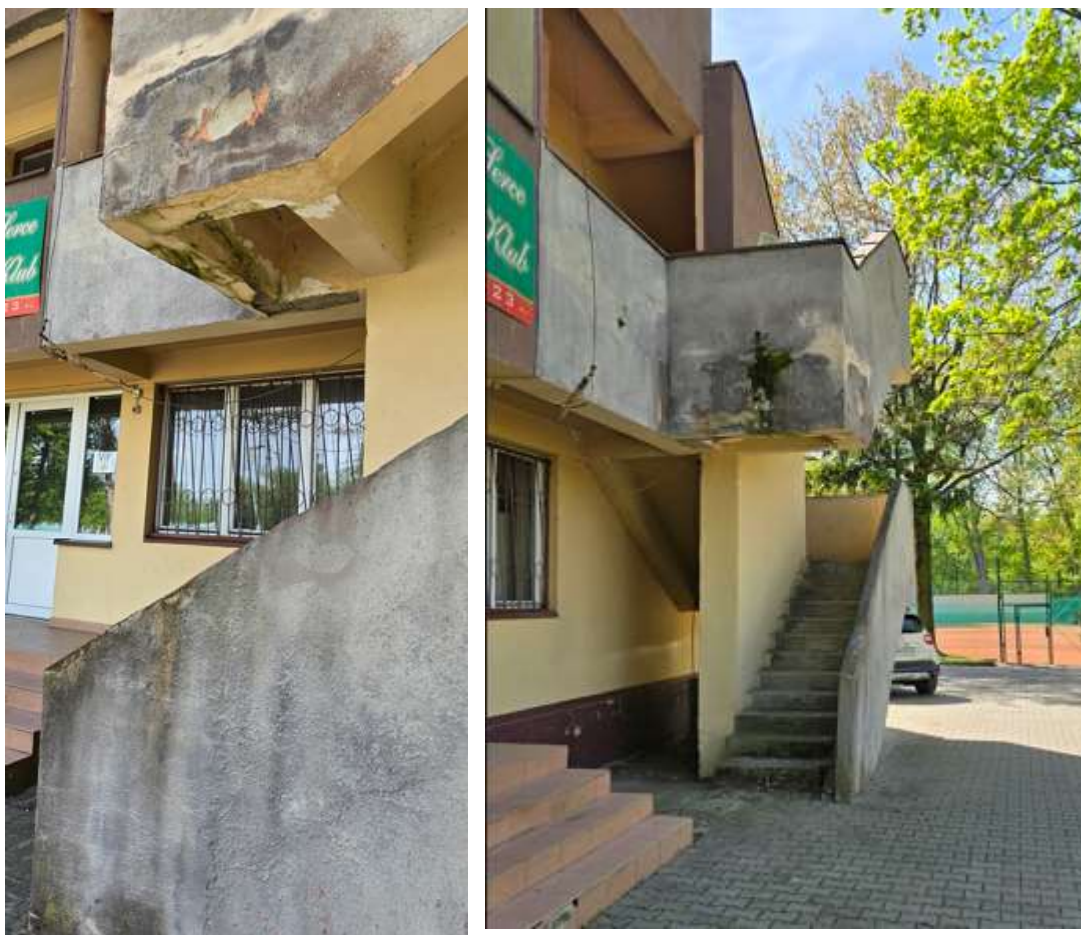
Na balustradach widoczne poziome zarysowania oraz zawilgocenia i wykwity grzybów. Od spodu widoczne odspojenia tynków. W poziomie terenu zawilgocenie głównej ściany nośnej.

Zd.26 Widoczne zawilgocenie ścian balustrad

Ogólny stan schodów oceniono jako zadowalający, wymagający konserwacji i zabezpieczenia przed wpływem czynników atmosferycznych.

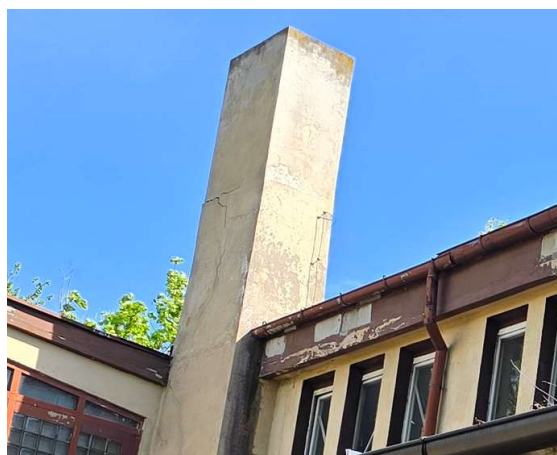
W hali sportowej znajduje się komin murowany. Na powierzchni tynków komina widoczne zarysowania i pęknięcia. Konstrukcja nie wykazuje widocznych gołym okiem odchyleń od pionu.

Stan komina oceniono jako średni.

Zd.27 Widok komina murowanego

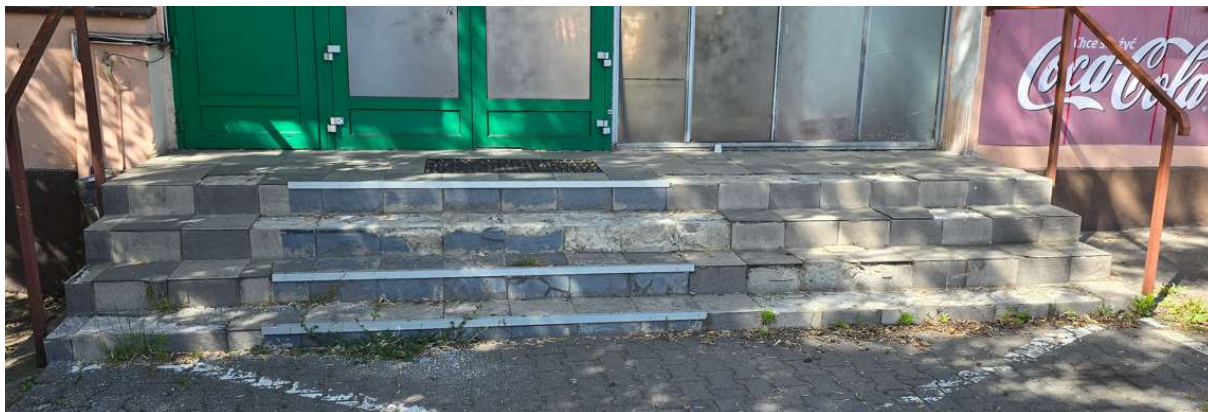
Schody wejściowe do części socjalnej budynku żelbetowe, wykończone płytkami. Okładziny zniszczone i zdekompletowane. Beton zdegradowany powierzchniowo.

Zd.27 Widoczne uszkodzenia schodów zewnętrznych

Stan schodów zewnętrznych oceniono jako nieodpowiedni, wymagający gruntownego remontu lub całkowitej przebudowy.
