# PROGRAM PRAC KONSERWATORSKICH

## REWITALIZACJA PARKU MIEJSKIEGO „SOLIDARNOŚĆ” I PARKU PRZYPAŁACOWEGO

DZIAŁKI NR. EW. 240/9, 240/10, 240/11, 240/16, 240/18, 240/19, 240/20, 240/21 ORAZ 244;  
OBRĘB 0012; JEDNOSTKA EWIDENCYJNA : 101601\_1

DATA I MIEJSCE OPRACOWANIA : Warszawa, 14.08.2023

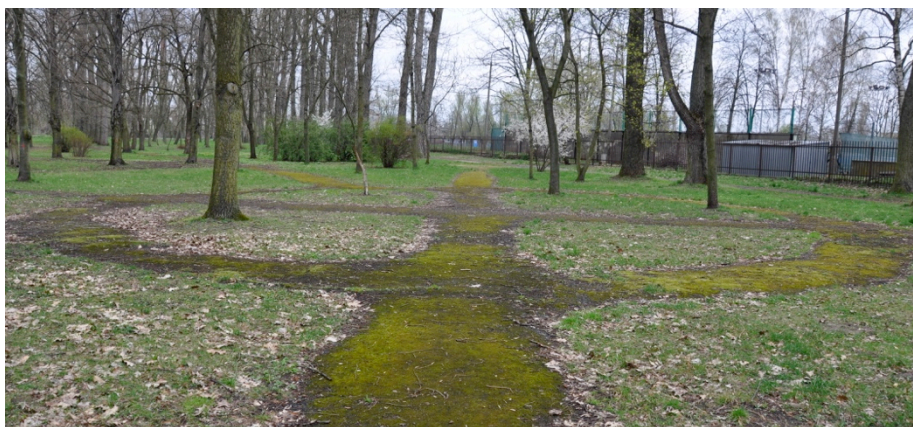
Wschodnia część terenu dzisiejszego Parku Solidarność nie należała do historycznego założenia parkowego. Została zaadaptowana w czasie, kiedy utworzono zespół sportowy (aktualnie stadion miejski) – zaaranżowano w tej lokalizacji teren sportowo-rekreacyjny dla rowerzystów – tak zwane miasteczko ruchu drogowego. Wykonane w latach 70. XX w nawierzchnie asfaltowe wraz z układem rond i skrzyżowań są aktualnie w złym stanie technicznym, a drzewa które od tego czasu znacznie powiększyły rozmiary swoich koron i korzeni nadają tej części parku inny już charakter.

*Ryc. 42: relikty nawierzchni bitumicznych miasteczka ruchu drogowego / fotografia ACAKA 2022*

- 4.2.3. W przestrzeni dodanej do terenu parku, użytkowanej w końcu XX w jako tzw. miasteczko ruchu drogowego przewidziano demontaż zdegradowanych nawierzchni bitumicznych oraz budowę placu zabaw o charakterze ekologicznym – urządzenia do zabawy z drewna i lin montowane na nawierzchni organicznej (z kory lub zrębków), nasadzeniami niskich roślin bezpiecznych dla dzieci (nietrujące, niekłójące, etc). Istniejące w tej przestrzeni drzewa, aktualnie znacznych już rozmiarów, uniemożliwiają wykorzystanie terenu dla jazdy na rowerze, stanowią jednak cenny element mikroklimatu (i cień) w dni upalne dla strefy zabaw dla dzieci. Szpaler drzew (aleję) przy wschodniej granicy parku przewidziano uzupełnić o nasadzenia krzewów umożliwiających separację wizualną przestrzeni rekreacyjnej parku (i strefy zabaw) od terenów sportowych sąsiedniego zespołu boisk RKS Lechia Tomaszów Mazowiecki

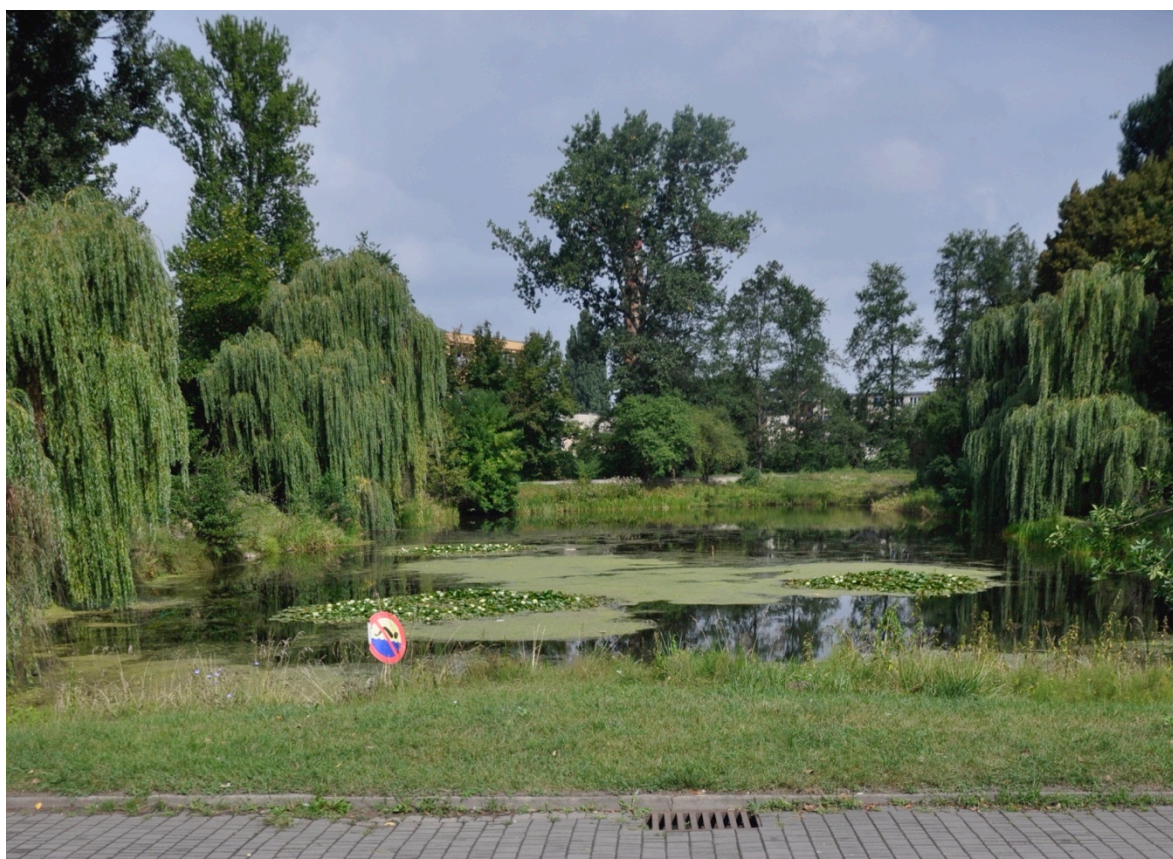
Ryc. 44: staw parkowy, widok w kierunku północnym / fotografia ACAKA 2022

Aktualnie staw pozostaje ważnym elementem kompozycji parkowej, wymaga oczyszczenia z zalegającego materiału organicznego (liście etc), remontu i wzmocnienia nabrzeża oraz nowej aranżacji pozwalającej w pełni wykorzystać jego charakter oraz utworzone wokół niego wnętrze ogrodowe. Od strony południowej zbiornika znajduje się ciąg pieszo-jezdny o nawierzchni z elementów betonowych umożliwiający (również) dostęp do budynku amfiteatru – brak jednak rozwiązania dostępu do wody w celach rekreacyjnych – obserwacji przyrody. Od strony północnej, na wale rzeki Wolbórki (poza zakresem opracowania) znajduje się trakt komunikacyjny biegnący wzdłuż rzeki. Dostęp do wody (dla wędkarzy) możliwy jest dzięki schodom terenowym wbudowanym w nabrzeże – ich stan wymaga jednak remontu, podobnie jak przejście wokół zbiornika.

- 4.3.2. Brzegi zbiornika należy zabezpieczyć przed osuwaniem i rozmywaniem za pomocą wyłożenia skarpy grobli naturalną biodegradowalną tkaniną – matą kokosową – na czas wzrostu roślin. Zbiornik stawu parkowego w ramach rewaloryzacji zostanie dodatkowo wyposażony w dwie fontanny pływające typu gejzer, których główną funkcją jest wymuszenie obiegu wody i jej napowietrzanie. W ramach programu konserwacji dla zbiornika zostaną również wyremontowane stawidła, które zatrzymują poziom wody w stawie i ograniczają jej odpływ w sposób regulowany do rzeki Wolbórka. Dodatkowym elementem technicznym, który jest niezbędny na terenie parku będzie urządzenie wodne – ssak wraz z zaworem dla celów pobierania wody p-poż.

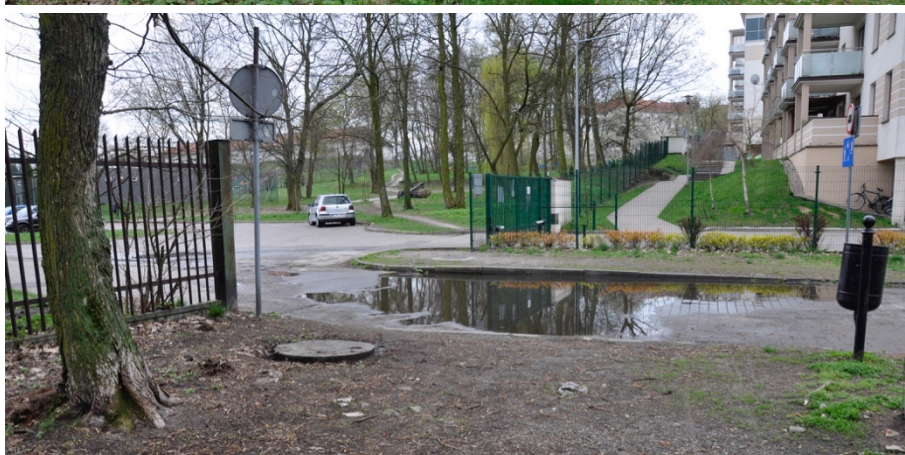
*Ryc. 47: wejście i wjazd na teren parku od strony ul. Ligii Morskiej i Rzecznej – ciąg pieszo jezdny – widoczny problem z brakiem odprowadzenia nadmiaru wód opadowych / fotografia ACAKA 2022*

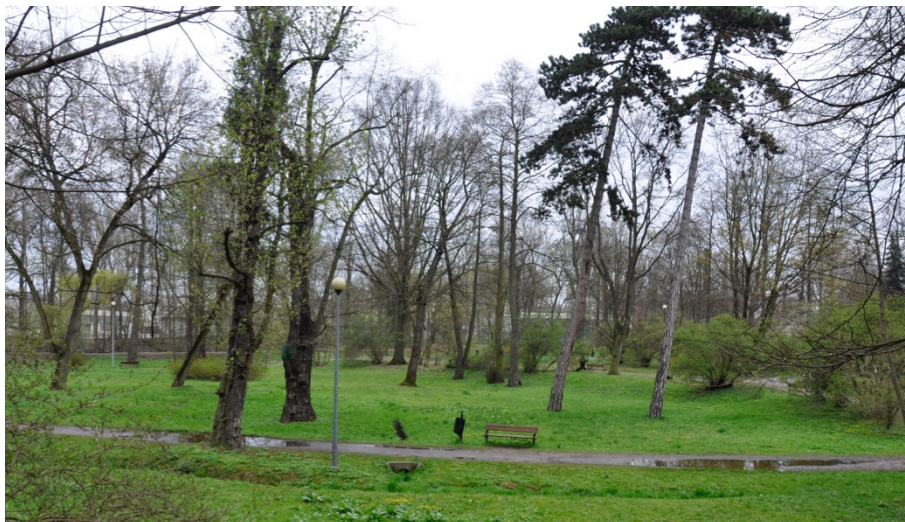
Relikty historycznego starorzecza rzeki Wolbórki u podstawy skarpy zachowane są dziś jedynie w warstwach geologicznych. W okresie intensywnych opadów czy wiosennych roztopów teren u podnóża skarpy pozostaje na długi czas zalewany a aleje parkowe są w tej lokalizacji trudnodostępne. Dodatkowe nadmierne nawodnienie tej części parku powoduje odprowadzenie wód opadowych z budynku pałacu oraz jego otoczenia bezpośrednio na skarpy.

*Ryc. 48: aleje poniżej skarpy są zalewane w okresie intensywnych opadów i wiosennych roztopów / fotografia ACAKA 2022*

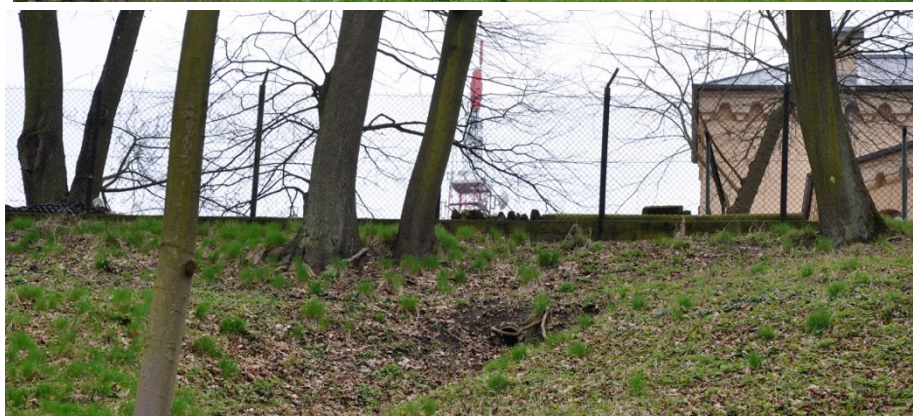
*Ryc. 49: przewód odprowadzający wodę opadową z dachów budynków zespołu pałacowego oraz bezpośredniego otoczenia pałacu / fotografia ACAKA 2022*

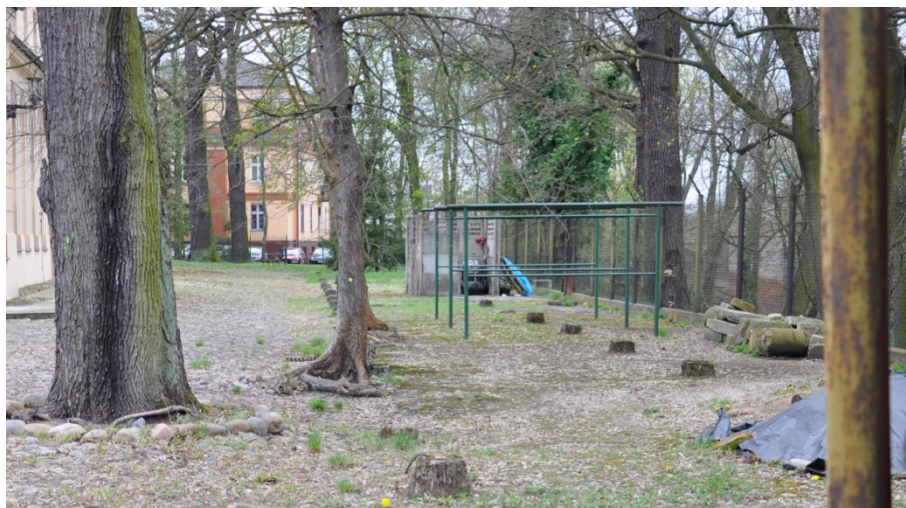
*Ryc. 55: przestrzeń przed elewacją północną pałacu / muzeum – od strony parku użytkowana jako niereprezentacyjne techniczne zaplecze / fotografia ACAKA 2022*

Brak jest powiązania komunikacyjnego budynku i wydzielonej przestrzeni wokół niego z parkiem – na krawędzi skarpy znajduje się ogrodzenie uniemożliwiające dostęp do terenów zieleni zlokalizowanych poniżej skarpy. Od strony północnej teren wokół pałacu użytkowany jest jako zaplecze techniczne Muzeum, gdzie znajdują się elementy pomocnicze, niereprezentacyjne, takie jak trzepaki, śmietniki, etc. Otoczenie pałacu wymaga przekształcenia, które pozwoliłoby wzbogacić program muzeum o wystawy plenerowe czy inne imprezy organizowane na powietrzu – z wykorzystaniem walorów zabytkowego parku, na terenie którego znajduje się obiekt i z którym historycznie jest związany.

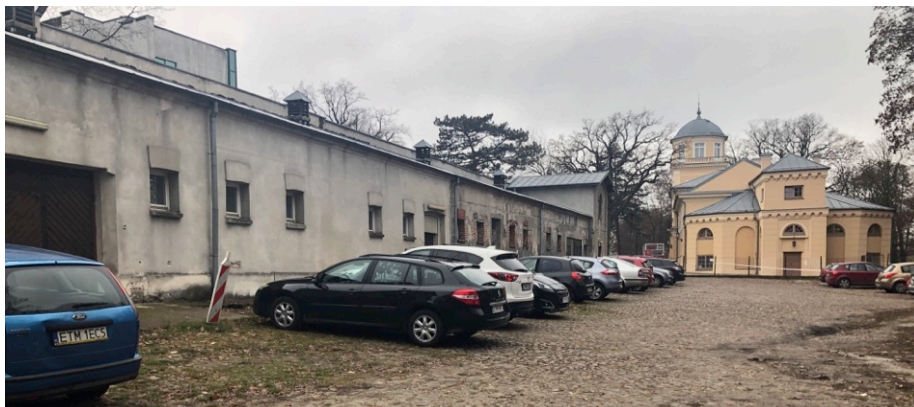
Budynek dawnej stajni i wozowni jest jedynym istniejącym do dziś obiektem z zespołu zabudowań gospodarczych przynależnych do Zespołu Pałacowo-Parkowego w Tomaszowie Mazowieckim. Obiekt jest użytkowany jako magazyn, garaż – jest w nim bowiem przechowywany zabytkowy ciągnik artyleryjski – militarny zabytek ruchomy, stanowiący okazjonalną atrakcję miejską. Budynek wymaga remontu oraz adaptacji jako obiekt pomocniczy dla muzeum. Dawny dziedziniec gospodarczy, zlokalizowany od strony wschodniej pałacu – muzeum jest aktualnie użytkowany jako parking. Nawierzchnia z kamiennego bruku ze względu na brak odpowiedniej podbudowy (nie była przewidziana do obciążeń ruchem tak ciężkich pojazdów) została znacznie zdegradowana i wymaga remontu.

*Ryc. 57: budynek dawnej stajni i wozowni oraz podwórze gospodarcze – aktualnie wykorzystywane jako parking / fotografia ACAKA 2022*

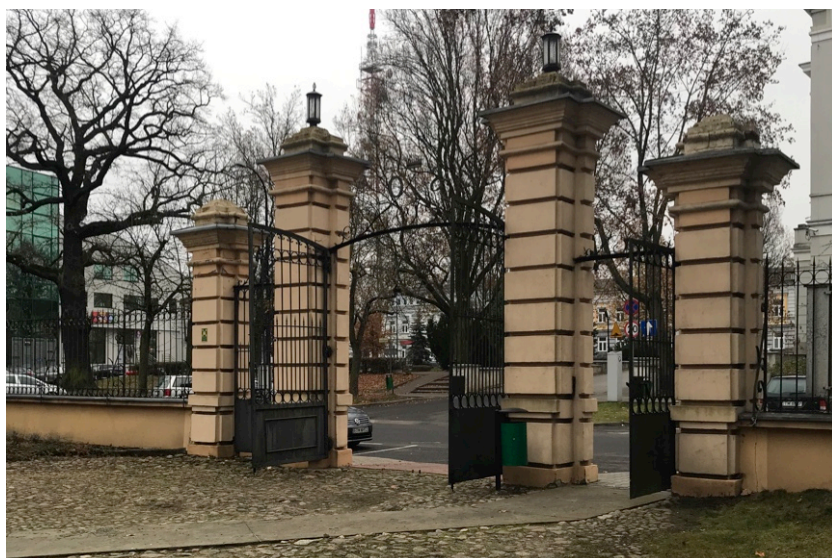
Od strony ul. POW teren parku przynależny do Muzeum jest ogrodzony – historyczne ogrodzenie z elementów stalowych, nitowanych, na murowanej podmurówce, z reprezentacyjnymi bramami, zostało częściowo zrekonstruowane. Uzupełnienie wymaga jedynie fragment tego ogrodzenia od strony południowo-wschodniej, przy granicy z działką sąsiednią, użytkowaną przez sąd rejonowy oraz zespołem centrum handlowego. Od strony zachodniej i częściowo na krawędzi skarpy od strony parku, zainstalowano ogrodzenie o podobnej formie jak od frontu, jednak pozostała część wygradzenia terenu wokół pałacu wykonana jest ze stalowej siatki. Ogrodzenie w tej części znajduje się poza zakresem niniejszego opracowania.

*Ryc. 59: reprezentacyjna brama od strony ul. POW / fotografia ACAKA 2022*

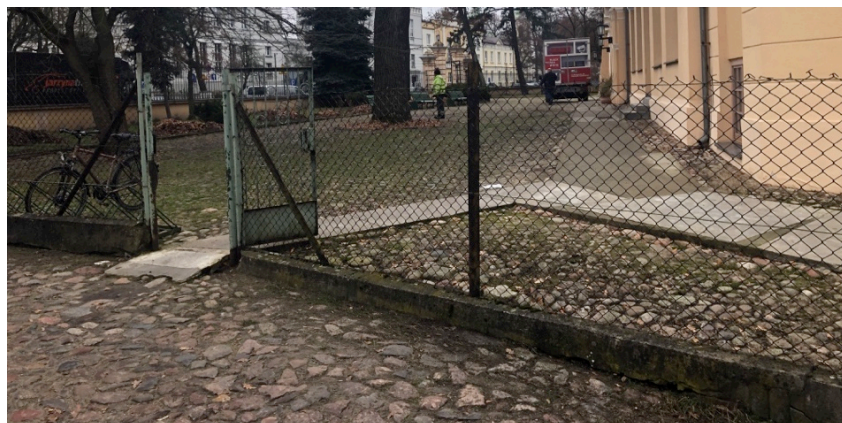
Ryc. 60: ogrodzenie oddzielające teren wokół pałacu – muzeum od części gospodarczej – aktualnie parkingu / fotografia ACAKA 2022

Na fotografiach z lat 30. XX w. widoczne jest wygrozdzenie budynku od dziedzińca gospodarczego wykonane z drewnianych sztachet – aktualnie podobne wygrozdzenie, choć o zmienionym układzie i przebiegu, wykonane jest ze stalowej siatki w podmurówce betonowej – z furtką.

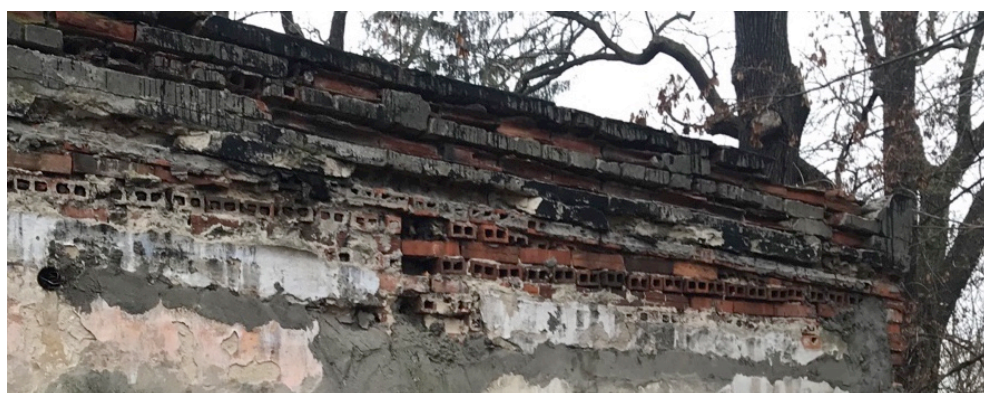
Ryc. 61: fragment reliktów murów zabudowań części gospodarczej – przy krawędzi skarpy / fotografia ACAKA 2022

Na krawędzi skarpy, od strony wschodniej, znajdują się relikty dawniej istniejących w tej lokalizacji budynków gospodarczych / z muru wykonanego z cegły. Część z nich nie pochodzi z okresu budowy czy przebudowy pałacu – co można wnioskować z rodzaju użytej cegły (cegła dziurawka). Pomiędzy (wtórnym) wygrodeniem terenu parku przypałacowego i pałacu zostały zgromadzone też relikty elementów kamiennych – detalu architektonicznego i gruz – teren wymaga uporządkowania oraz aranżacji adekwatnej dla tej prestiżowej lokalizacji i jej historycznego kontekstu.

Dla utrzymania statyki niezbędnej dla funkcji muru oporowego w tej lokalizacji (na krawędzi skarpy) oraz ze względu na aktualny stan techniczny istniejących reliktyw niezbędne są roboty budowlane wzmacniające konstrukcję oraz roboty konserwatorskie muru.

- Rozbiórka istniejących reliktyw dawnej oficyny / budynku gospodarczego oraz muru zlokalizowanego na krawędzi skarpy ze względu na zły stan techniczny zagrażający obsunięciem się skarpy oraz uszkodzeniem historycznych obiektów (pałac, wozownia) i drzewostanu a także bezpieczeństwem użytkowników parku

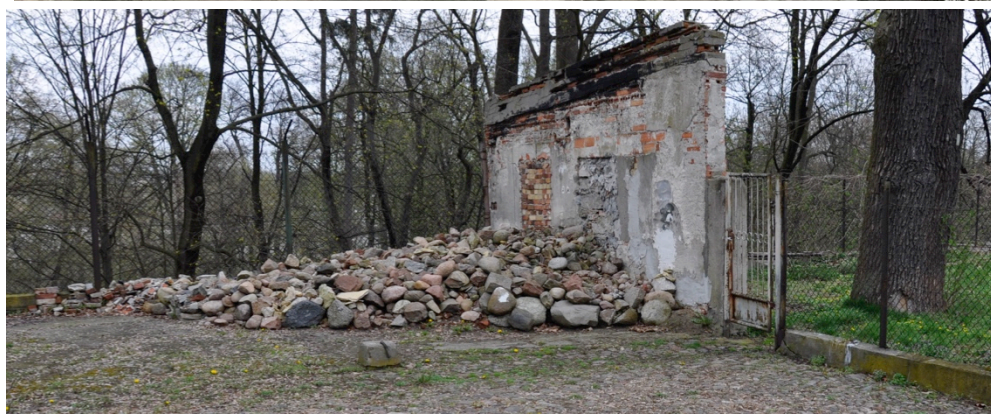
Ryc. 62: fragment reliktów murów zabudowań części gospodarczej oraz elementy kamienne i gruz zgromadzony przy krawędzi skarpy / fotografia ACAKA 2022

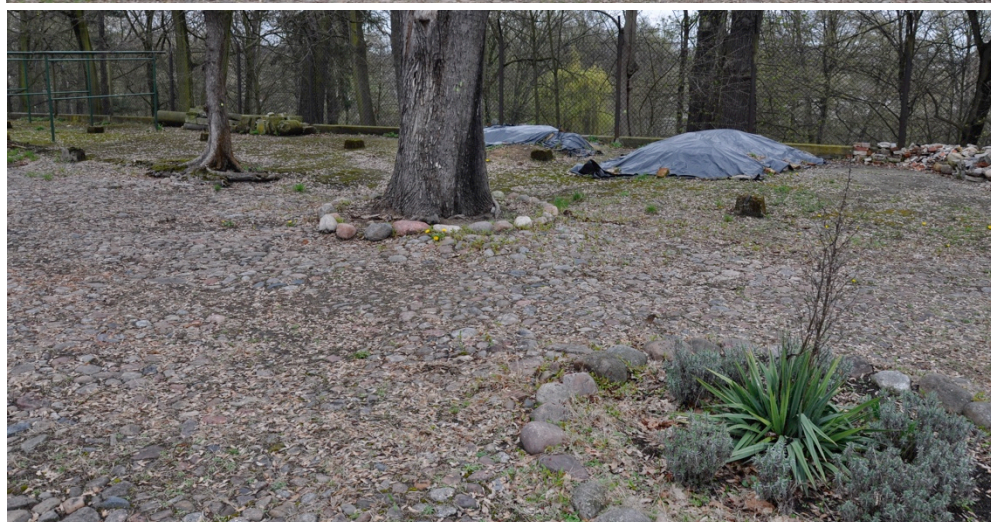
Ryc. 63: teren pomiędzy pałacem a wtórnym ogrodzeniem na krawędzi skarpy / fotografia ACAKA 2022

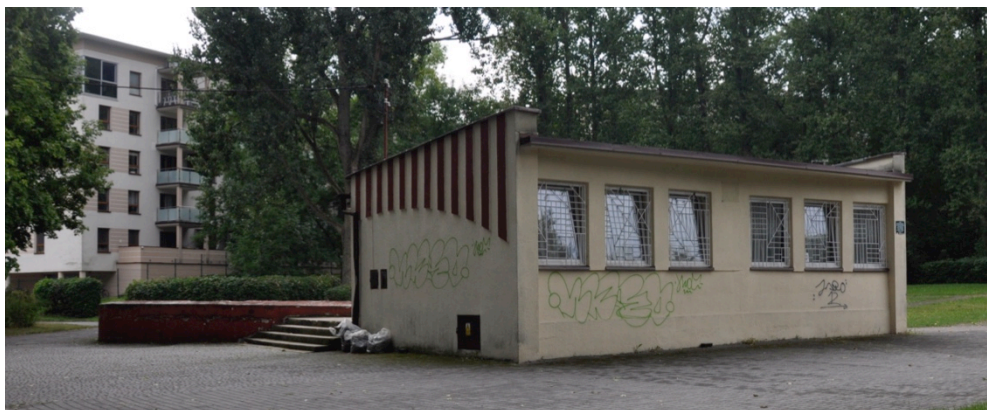
znajduje się również w złym stanie technicznym, dlatego projekt przewiduje jego rozbiórkę. Ze względu na potrzebę organizacji na terenie Parku Solidarności imprez plenerowych, a także niewątpliwie pozytywną tradycję identyfikacji parku z wydarzeniami kulturalnymi przewidziano budowę nowych obiektów dla pełnienia tej funkcji. Jako naturalną, ukształtowaną właśnie w formie amfiteatralnej widownię można i należy wykorzystać, jak to było dawniej, zbocze skarpy. Skarpa w tej lokalizacji jest narażona na rozmywanie podczas ulewnych deszczy i wymaga interwencji związanej z odprowadzaniem nadmiaru wód opadowych.

*Ryc. 66: budynek zaplecza dawnej sceny plenerowej, w tle widoczny budynek mieszkalny na miejscu browaru / fotografia ACAKA 2022*

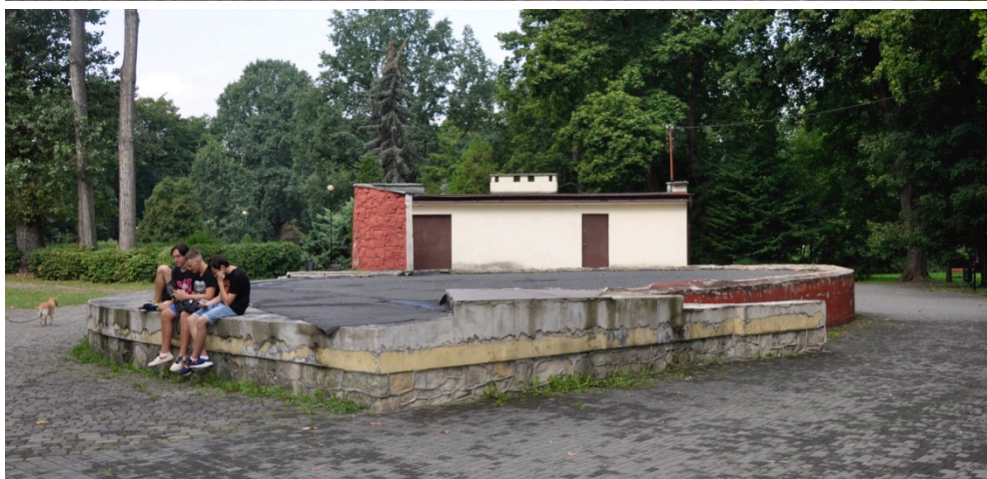
*Ryc. 67: relikty sceny plenerowej / fotografia ACAKA 2022*

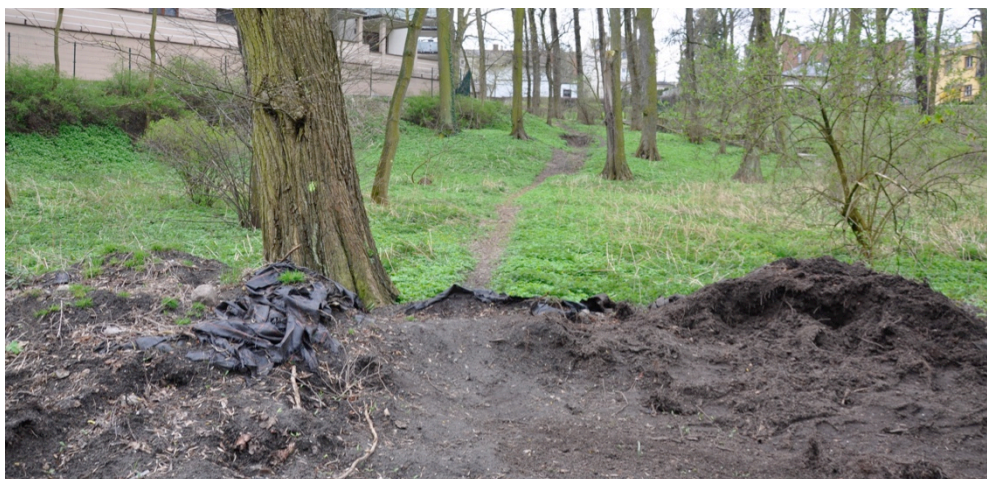
*Ryc. 68: ulegająca erozji skarpa w lokalizacji siedzisk amfiteatru / fotografia ACAKA 2022*

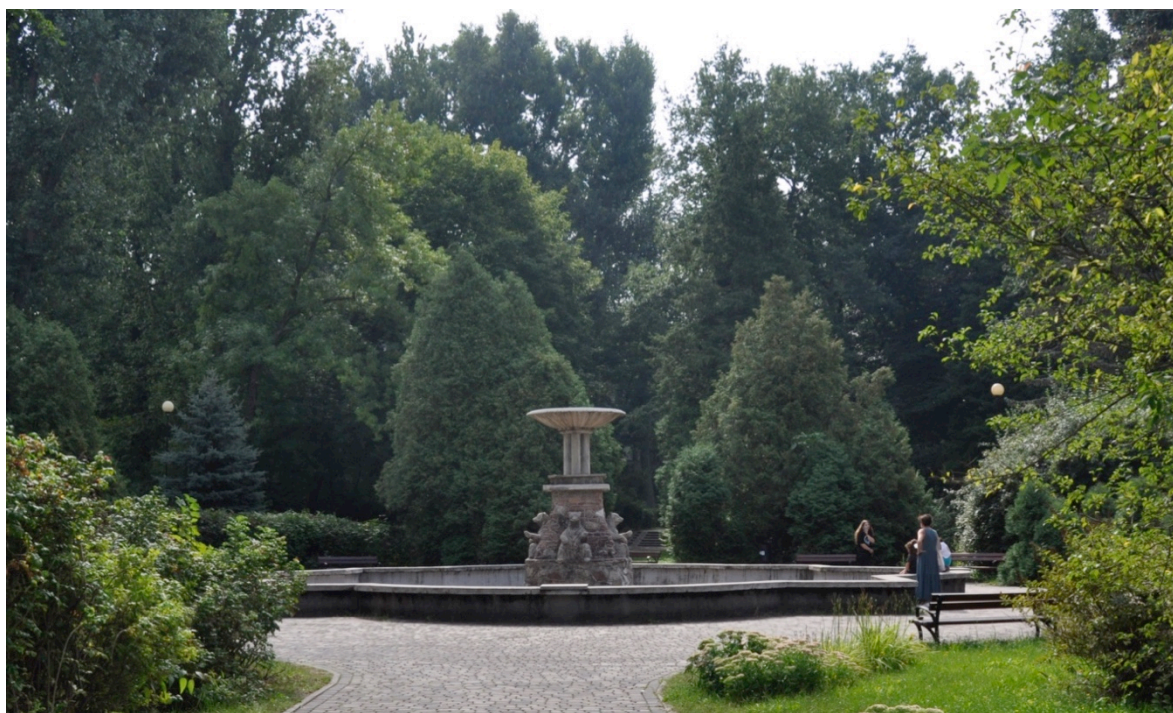
Wybudowana podobnie jak scena plenerowa, w tzw. „czynie społecznym”, fontanna była niewątpliwą atrakcją Parku Solidarności. Cztery postacie niedźwiedzi ustawione przy wspartej na czterech słupach misie fontannowej nawiązywać miały do herbu miasta. Niecka fontannowa wykonana została z betonu niskiej jakości, dodatkowo fontanna wymaga wykonania nowej technologii fontannowej

umożliwiającej pracę wody w obiegu zamkniętym. Ze względu na ogólny zły stan techniczny obiektu projekt przewiduje odtworzenie fontanny poprzez rekompozycję bryły wraz z regulacją układu urbanistycznego polegającą na przesunięciu fontanny na zbieg osi ul. Ligii Morskiej i Recznej oraz głównych schodów do parku z wejścia od strony ul. Browarnej.

Ryc. 69: fontanna w Parku Solidarność, widok ogólny / fotografia ACAKA 2022

- 5.4.3.1. Wykonanie wstępnej dokumentacji fotograficznej i opisowej stanu zachowania obiektów przed rozbiórką i konserwacją na dzień rozpoczęcia robót rozbiórkowych.
- 5.4.3.2. Demontaż i wykonanie formy / odcisku (np. silikonowego) rzeźb niedźwiedzi – do wykorzystania do uzupełnienia elementów uszkodzonych. W zależności od możliwości zachowania ozdobnych elementów rzeźbiarskich – niedźwiedzi po ich demontażu należy zdecydować o konserwacji rzeźb w warunkach warsztatowych i zabezpieczeniu ich przed ponownym montażu w środowisku wodnym nowej fontanny lub wykonaniu na podstawie odlewu z formy kopii rzeźb z konglomeratu kamiennego.
- 5.4.3.3. Rozbiórka żelbetowych elementów fontanny wraz z komorą techniczną oraz instalacjami technicznymi – zgodnie z wytycznymi projektu rozbiórek<sup>37</sup>.

- 5.4.3.4. Budowa nowej fontanny w lokalizacji i technologii wskazanej w PAB oraz w części 1 PT : PROJEKT BRANŻY ARCHITEKTONICZNEJ z zachowaniem następujących parametrów:
  - nowa misa i niecka fontanny o wymiarach analogicznych do istniejących obróbki detaliczne wykonane z kamienia naturalnego / wapienia kwarcytowego, biało-złotego, impregnowanego<sup>38</sup>

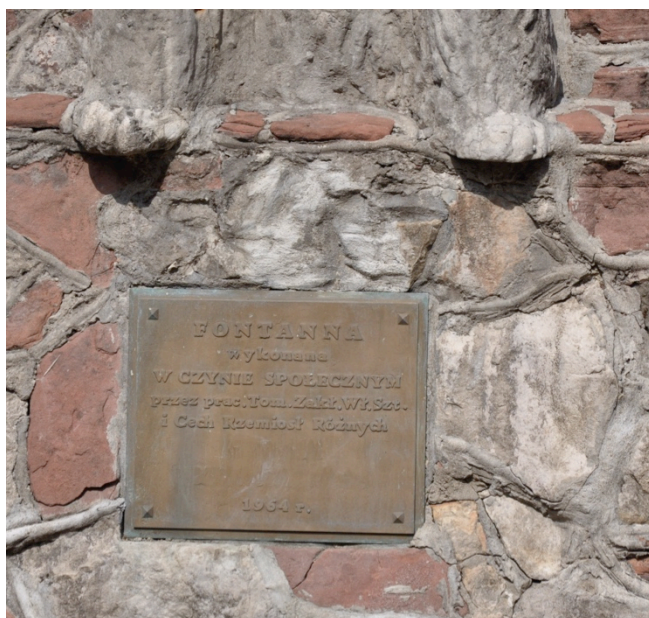
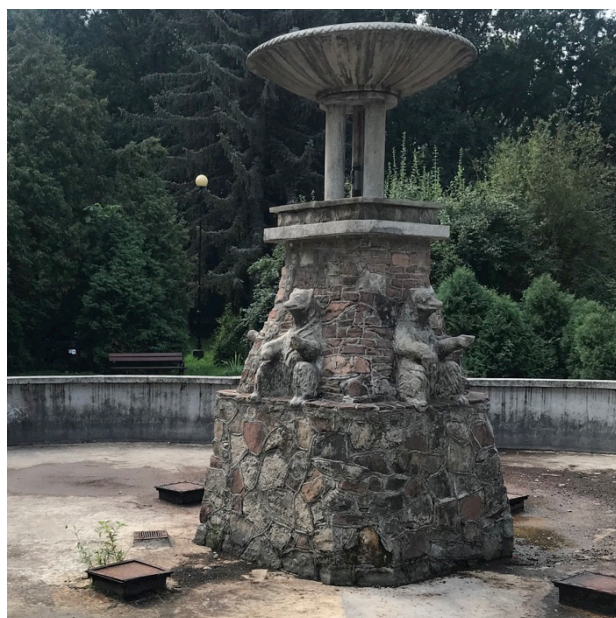
Ryc. 70 : fontanna w Parku Solidarność, detale / fotografia ACAKA 2022

- forma fontanny z nadaniem cech stylowych – detalu klasycznego
  - zachowanie rzeźb niedźwiedzi (lub rekonstrukcja z zastosowaniem nowej technologii) oraz tablicy pamiątkowej (ryc. 70) – z uzupełnieniem informacji o dacie przebudowy
  - wokół fontanny należy wykonać plac o nawierzchni z elementów kamiennych
  - komora techniczna fontanny umieszczona pod poziomem terenu
  - instalacje techniczne niezbędne dla obsługi fontanny należy wykonać zgodnie z wytycznymi projektów branżowych<sup>39</sup>
- 5.4.3.5. W przypadku uszkodzenia lub braku możliwości montażu oryginalnych rzeźb pochodzących z istniejącej fontanny należy wykonać ich kopie wykorzystując formy wykonane przed rozpoczęciem rozbiórki.

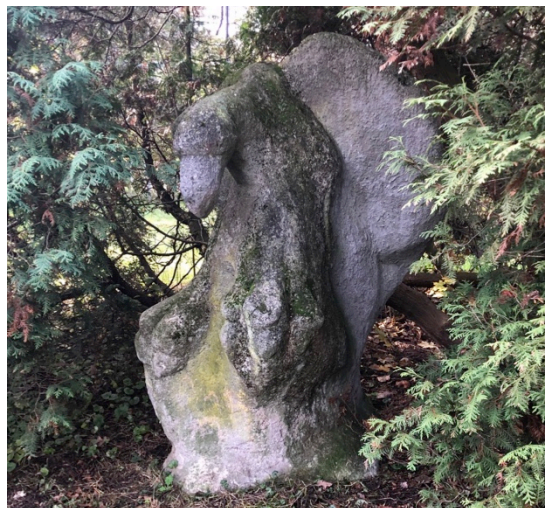
*Ryc. 72: rzeźba parkowa nr 02 / stan 2022*

Wykonane w późnych latach 70. XX w formy przestrzenne zostały wykonane jako odlewy z białego cementu i gysu, ze względu na brak zabezpieczenia obiektów przed wpływem opadów i zmian temperatur oraz ewentualnych prac konserwacyjnych jak i materiały z których je wykonano aktualnie są w złym stanie technicznym, częściowo uszkodzone i porośnięte glonami.

- Przeniesienie / demontaż rzeźb z ich aktualnej lokalizacji
- Konserwacja obiektów, uzupełnienie ewentualnych ubytków (rekonstrukcja na podstawie materiałów archiwalnych i / lub analogii), zabezpieczenie przeciwwodne
- Montaż rzeźb na nowych fundamentach we wskazanych lokalizacjach, zgodnie z projektem zagospodarowania terenu, w powiązaniu ze strefą zabaw dla dzieci w części parku przy terenach sportowych.

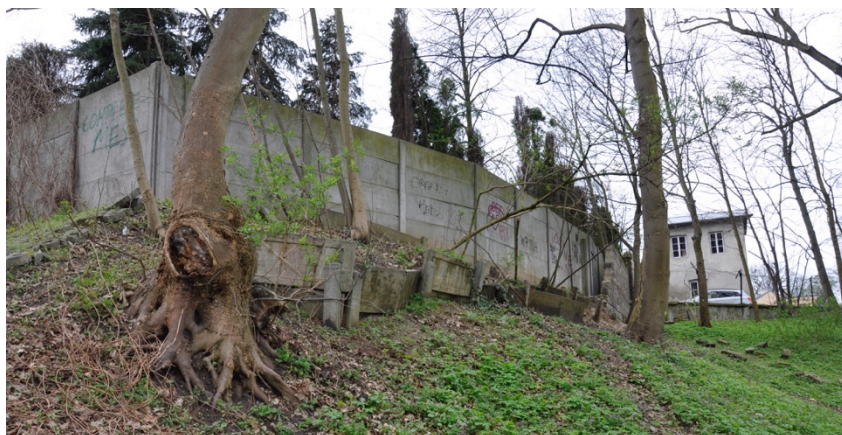
Wzdłuż południowej granicy Parku Solidarność, na krawędzi skarpy, w miejscach styczności z działkami sąsiednimi, użytkowanymi w różny sposób, znajdują się również elementy ogrodzeń wykonanych z różnych materiałów i o zróżnicowanej formie. Część z nich znacznie odbiega od standardów estetycznych tej przestrzeni i wymaga rozbiórki (ogrodzenia z prefabrykowanych elementów betonowych, często montowane w sposób przypadkowy i znajdujące się w złym stanie technicznym), jednak część z nich znajduje się poza terenem działki parku – poza terenem należącym do inwestora – miasto Tomaszów.

*Ryc. 81: ogrodzenie z betonowych elementów prefabrykowanych – od strony terenu Sądu Rejonowego / fotografia AKA 2022*

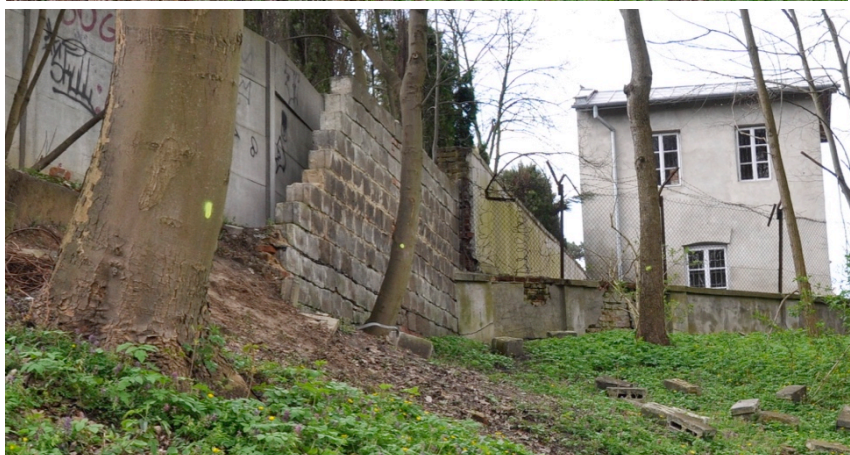
*Ryc. 82: narożnik dziedzińca gospodarczego (parkingu) przy pałacu i ogrodzenie od strony terenu Sądu Rejonowego, postulowana lokalizacja wejścia na teren przy Muzeum / fotografia AKA 2022*

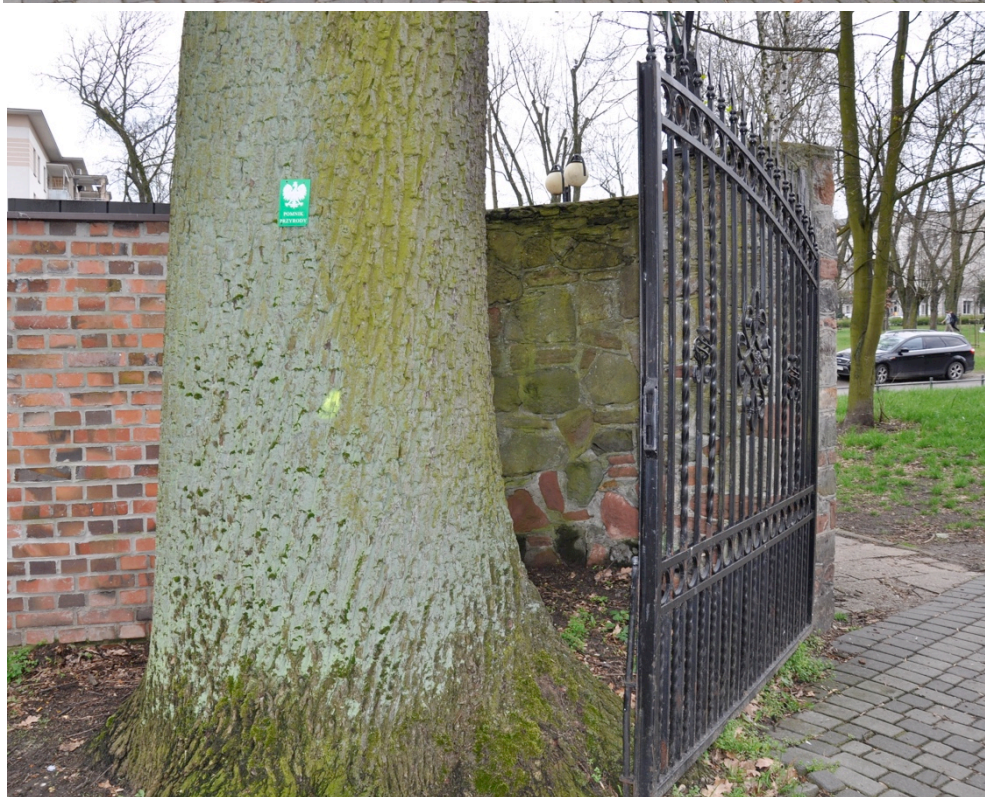
Ryc. 91: prawe skrzydło bramy – widok od strony parku, widoczne drzewo pomnikowe rosnące bezpośrednio przy bramie oraz fragment muru z kamienia naturalnego lokalnego przeznaczony do konserwacji.  
/ fotografia ACAKA 2023

- 5.2.3.1. Wykonanie wstępnej dokumentacji fotograficznej, rysunkowej i opisowej stanu zachowania obiektu przed konserwacją, kontynuacja prac dokumentacyjnych do momentu zakończenia prac.
- 5.2.3.2. Prace pielęgnacyjne dla zachowanych elementów zieleni, zabezpieczenie drzew<sup>29</sup> – szczególnie należy zadbać o zabezpieczenie pomnika przyrody – drzewa nr 704 rosnącego w przestrzeni wejściowej do parku – w bezpośrednim sąsiedztwie bramy. Projekt Budowlany w części architektonicznej przewiduje częściową likwidację chodnika w strefie pnia oraz ograniczenie otwarcia skrzydła bramy kolidującego z pniem drzewa.

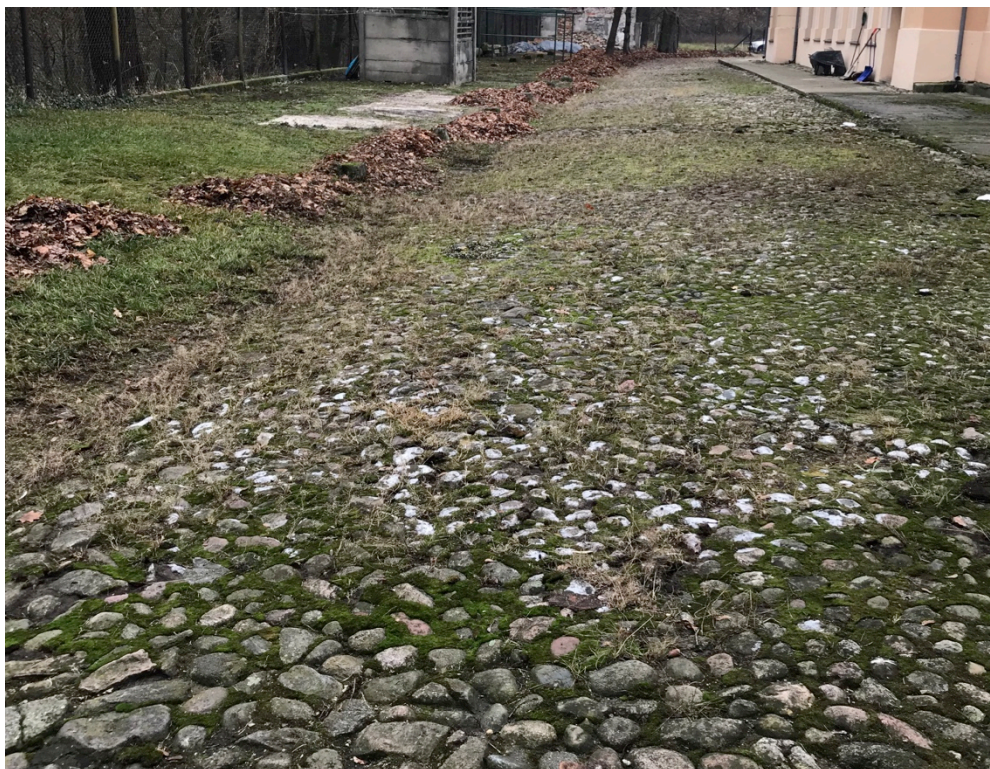
- Niewystarczająca nośność podbudowy dla współcześnie występujących obciążeń (samochody dostawy i techniczne, ciągnik pancerny Rosi, etc)
- Brak znanej przepuszczalności tej nawierzchni dla wody opadowej / roztopowej oraz niewystarczająca instalacja kanalizacji deszczowej, zastoiny wody oraz zalewanie ścian fundamentowych budynków wodą opadową
- Uszkodzenia mechaniczne bruku – nawierzchnia jest nierówna, pofałdowana oraz ze względu na brak spoinowania w aktualnym trybie użytkowania ulega często uszkodzeniu poprzez wyrwanie fragmentu bruku.
- Wtórne przekształcenia nawierzchni – dojścia do muzeum wykonane z betonu wylewanego, korekty obrysu czy wmontowane elementy betonowe prefabrykowane lub wlewane w tym wtórne grodzenie terenu.

*Ryc. 92: Widoczny znacznie uszkodzony bruk kamienny od strony północnej, od strony parku – w miejscu projektowanego tarasu z płyt kamiennych / stan 2023, fotografia ACAKA*

- 5.3.3.5. Demontaż kamiennych elementów nawierzchni – bruku z kamieni polnych. Kamienie należy demontować ręcznie, z należytą starannością aby nie uszkodzić elementów bruku ani korzeni drzew rosnących pod nawierzchnią. Zdemontowane kamienie należy oczyścić, osuszyć i zabezpieczyć do ponownego wykorzystania.

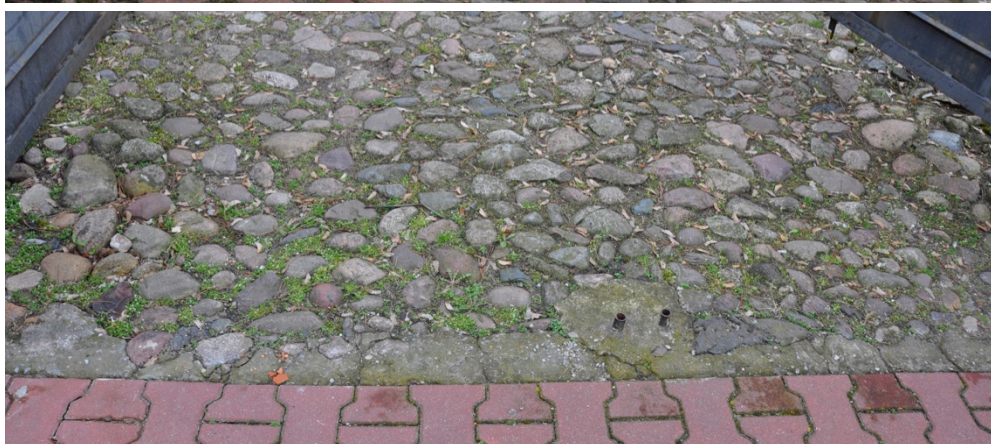
Ryc. 96: bruk kamienny w miejscu połączenia z wjazdem z ulicy POW / stan 2023, widoczny wtórny chodnik (wylewka betonowa) dojścia do budynku pałacu

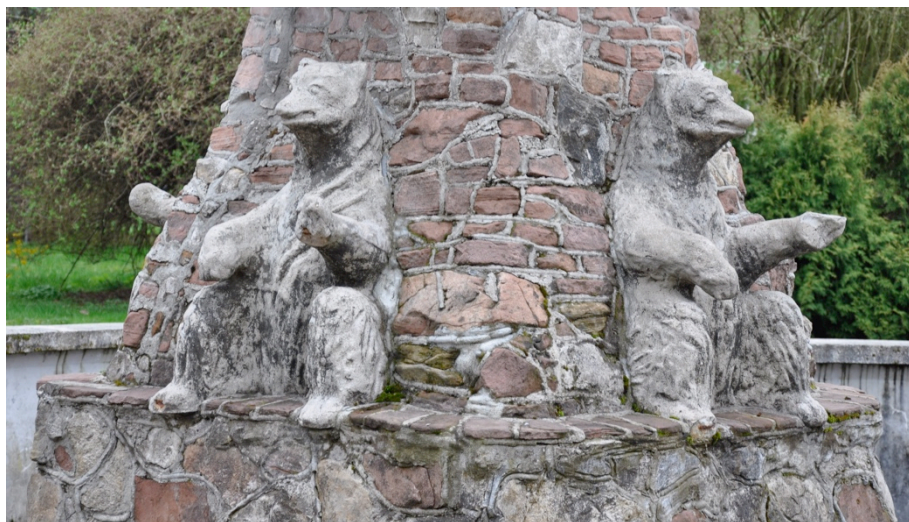
Ryc. 97: rzeźby niedźwiedzi  
na fontannie parkowej  
/ fotografia ACAKA 2023
