**REMONT KOŚCIOŁA PW. ŚW. MARCINA
W TOMASZOWIE MAZOWIECKIM (D.BIAŁOBRZEGI)
PROJEKT BUDOWLANY**

**Rzysko-Katolicka Parafia
pw. Św. Marcina w Tomaszowie Mazowieckim
97-200 Tomaszów Mazowiecki, ul. Gminna 21
gmina Tomaszów Mazowiecki, powiat tomaszowski,
województwo łódzkie**

lipiec 2024 r.

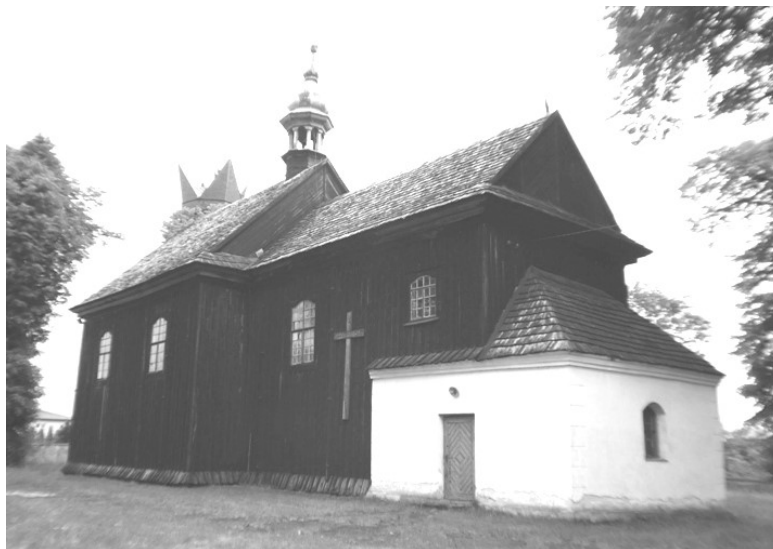
fot. 1. Widok kościoła od strony północno-wschodniej przed remontem zewnętrznym wykonanym w 2014 roku

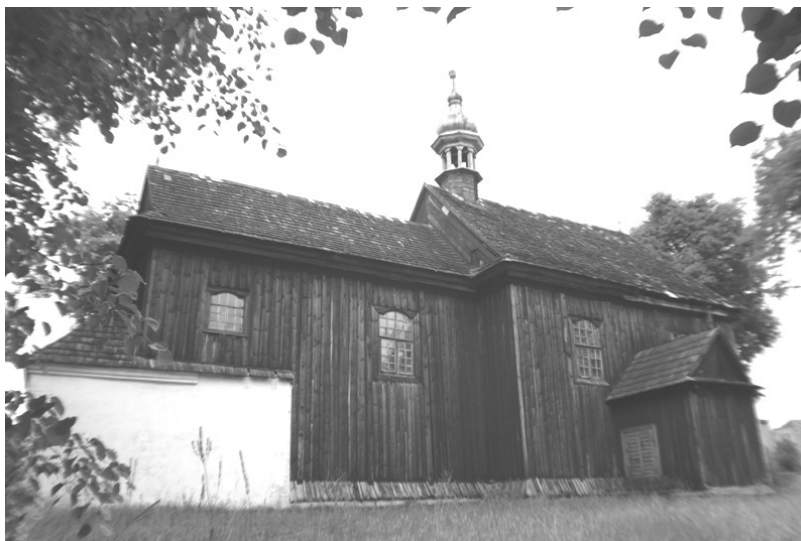
fot. 2. Widok kościoła od strony północno-zachodniej przed remontem zewnętrznym wykonanym w 2014 roku

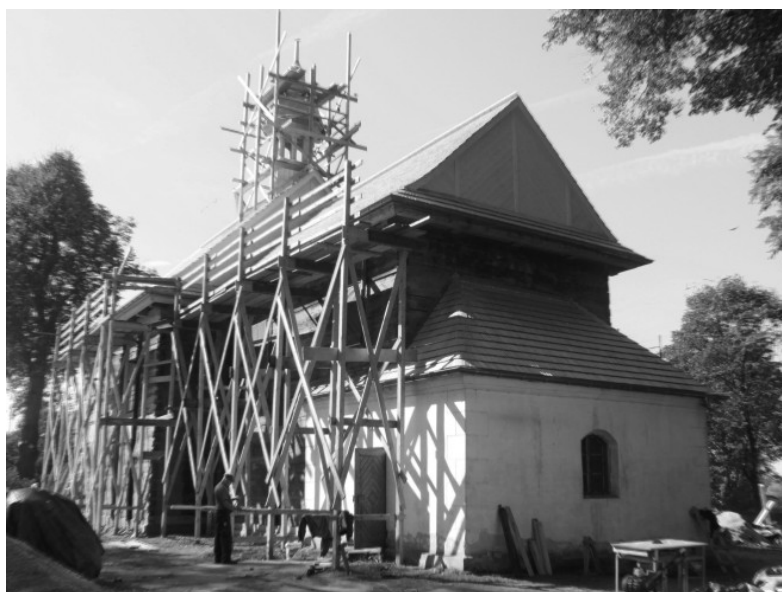
fot. 3. Widok kościoła od strony północno-wschodniej w trakcie remontu zewnętrznego w 2014 roku

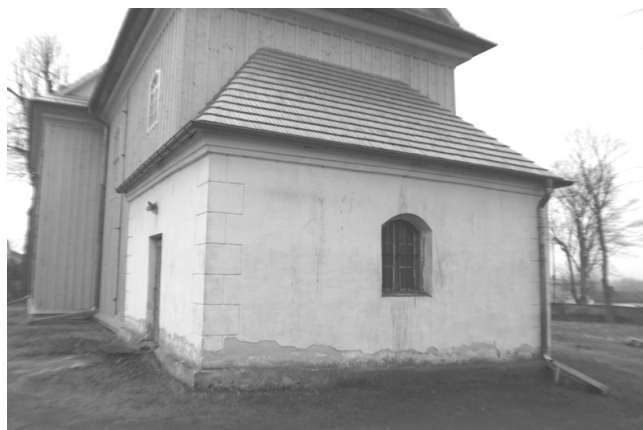
fot. 4. Widok kościoła od strony północno-wschodniej po wykonaniu remontu zewnętrznego w 2014 roku

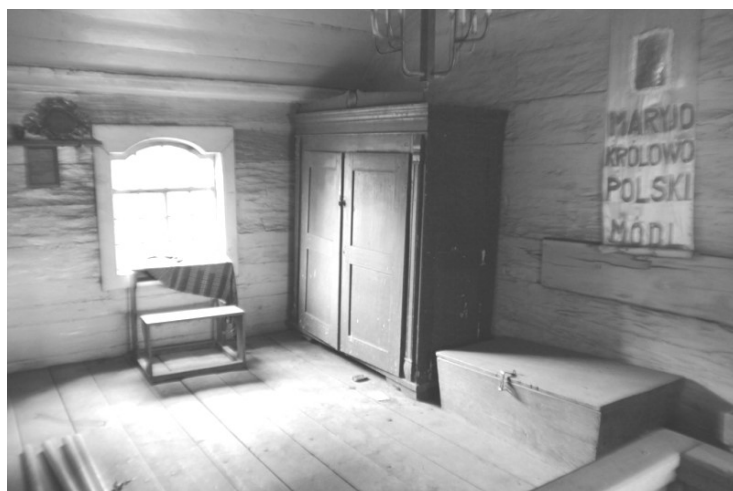
fot. 7. Widok drewnianej podłogi oraz ścian i łukowo profilowanego sklepienia z gzymsowaniem w górnej kaplicy nad zakrystią

Wcześniejsze, łukowo profilowane deskowanie sklepienia wraz z gzymsowaniem występujące w nawie, prezbiterium oraz górnej kaplicy nad zakrystią wymaga naprawy i rekonstrukcji. Również płaskie deskowania sklepień w kruchcie głównej i kruchcie bocznej wymagają rekonstrukcji

Do naprawy i wymiany elementów drewnianych sklepień należy wykorzystywać drewno iglaste, najlepiej modrzewiowe, wysezonowane, w stanie powietrzno-suchym (o wilgotności do 18%) odpowiednio zabezpieczone przed korozją biologiczną i ogniochronnie w klasie C24. Nowe elementy powinny mieć przekroje oraz złącza ciesielskie zgodne z pierwotnymi wymiarami.

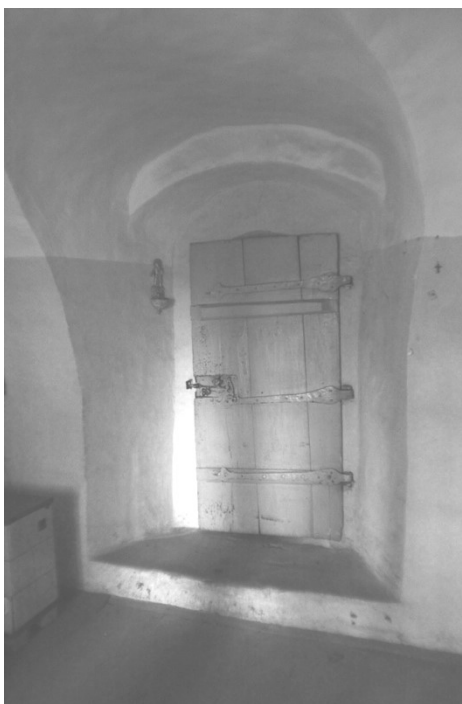
Drzwi zewnętrzne oraz wewnętrzne wykazują liczne uszkodzenia i wymagają remontu. Obecnie w kościele znajdują się drzwi o różnej konstrukcji, od najprostszych deskowych, pomiędzy zakrystią a prezbiterium, poprzez drzwi opierzone – zdwojone, pomiędzy nawą a kruchtą główną i kruchtą boczną oraz zewnętrzne drzwi zakrystii (tylnią stronę stanowią zwykłe drzwi deskowe, na które z przedniej strony nabite są klepki deskowe układane w jodełkę, romby lub poziomo) z nabitymi dodatkowo gwoździami kowalskimi z ozdobnymi główkami, do drzwi płycinowych - wewnętrzne drzwi dwuskrzydłowe wyjścia z zakrystii na zewnątrz.

fot. 10. Widok drzwi deskowych z zawiasami pasowymi oraz wpuszczonym zamkiem kowalskim, pomiędzy zakrystią a prezbiterium

- wymianie uszkodzonych, nienadających się do naprawy elementów skrzydeł – typowanie można będzie wykonać po zdjęciu warstw farby kryjącej,
- naprawie przez flekowanie w płaszczyźnie lub na krawędzi elementów skrzydeł drzwiowych,

- wymianie uszkodzonych, nienadających się do naprawy elementów ościeżnicy,
- naprawie przez flekowanie w płaszczyźnie lub na krawędzi elementów ościeżnicy,

- naprawie i ewentualnie wymianie uszkodzonych okuć drzwiowych zgodnych z oryginalnymi,
- malowaniu zestawem farb wodorozcieńczalnych transparentnych do drewna (np. zestaw farb Sigma),

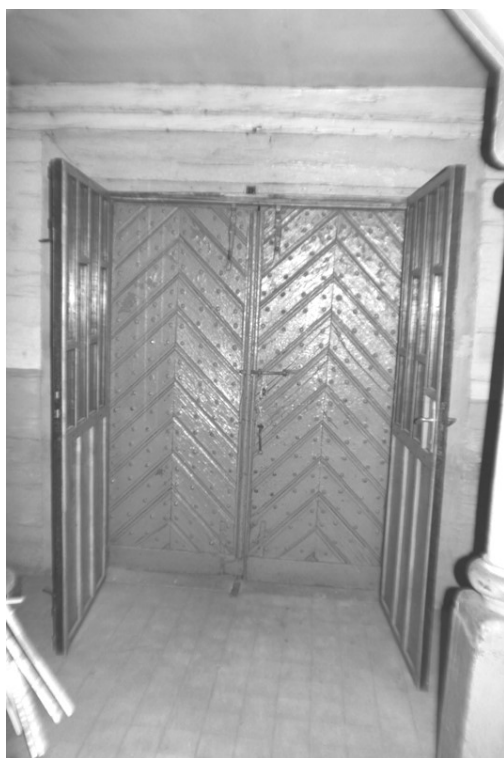
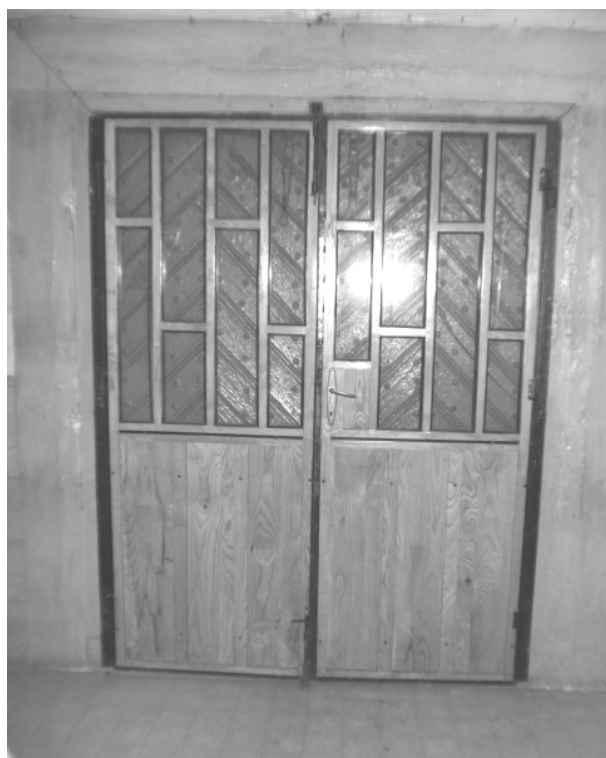
fot. 11. Widok przedniej strony drzwi opierzonych z klepkami deskowymi układanymi w jodełkę z nabitymi gwoździami kowalskimi z ozdobnymi główkami oraz współczesnych drzwi ramowych przeznaczonych do demontażu pomiędzy nawą a kruchtą główną

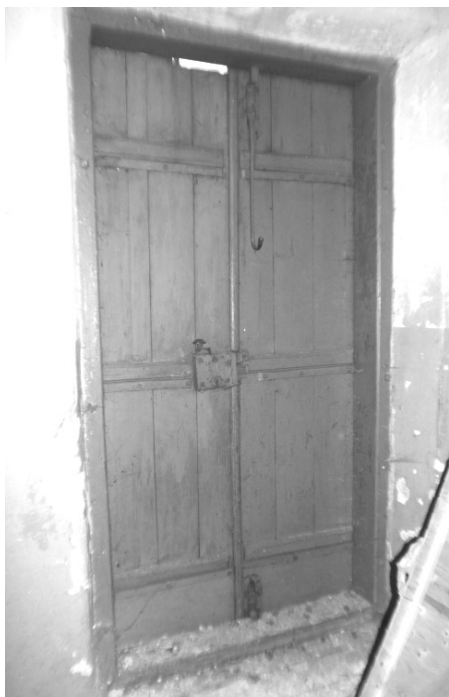
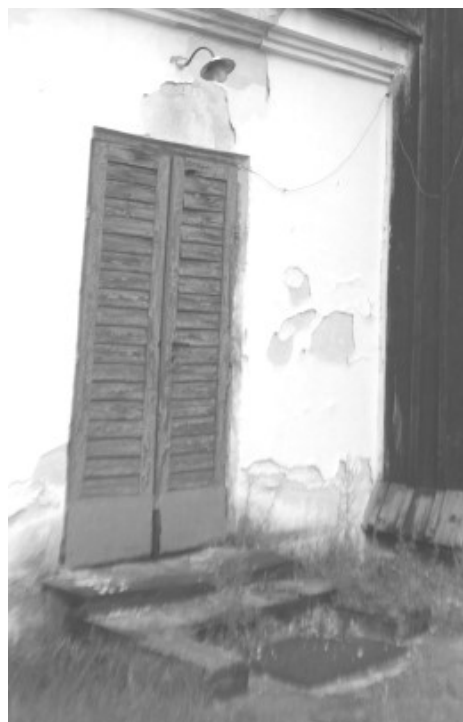
fot. 12. Widok tylnej i przedniej strony drzwi opierzonych, z nawierzchniowym kowalskim zamkiem skrzynkowym, z poziomymi klepkami deskowymi, prowadzące z kruchty głównej na zewnątrz

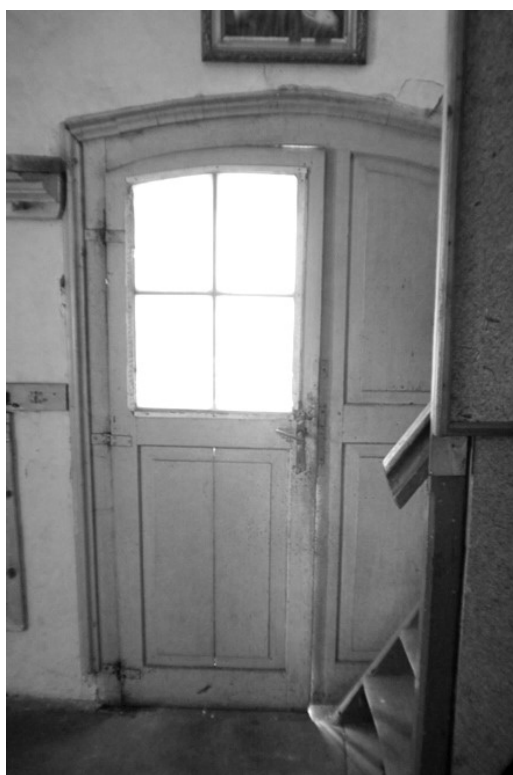
fot. 13. Widok dwuskrzydłowych, wewnętrznych drzwi płycinowych z zamkiem wpuszczanym, prowadzących z zakrystii na zewnątrz

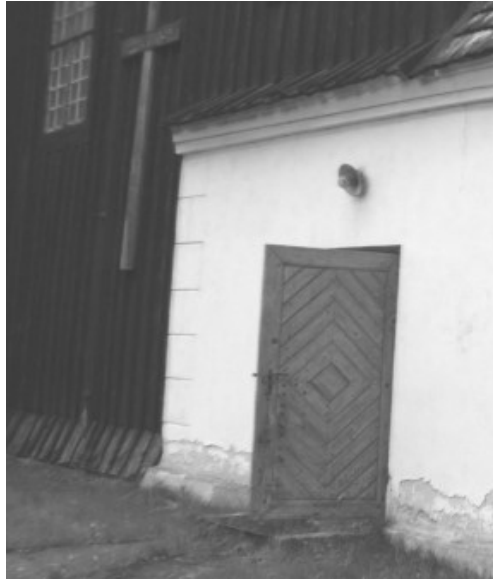
fot. 14. Widok przedniej strony drzwi opierzonych z klepkami deskowymi układanymi w romby prowadzącymi na zewnątrz zakrystii

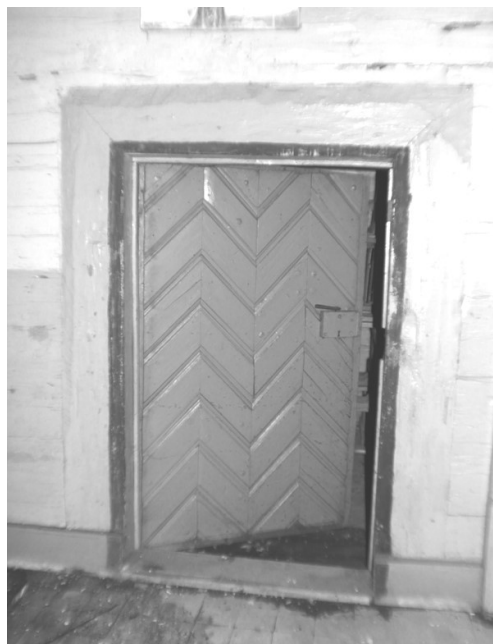
fot. 15. Widok przedniej strony drzwi opierzonych z klepkami deskowymi układanymi w jodełkę z nawierzchniowym kowalskim zamkiem skrzynkowym pomiędzy nawą a kruchtą boczną
