# PROGRAM PRAC KONSERWATORSKICH

## REWITALIZACJA PARKU MIEJSKIEGO „SOLIDARNOŚĆ” I PARKU PRZYPAŁACOWEGO

DATA I MIEJSCE OPRACOWANIA : Warszawa, 14.08.2023

# **REWITALIZACJA PARKU MIEJSKIEGO W TOMASZOWIE MAZOWIECKIM**

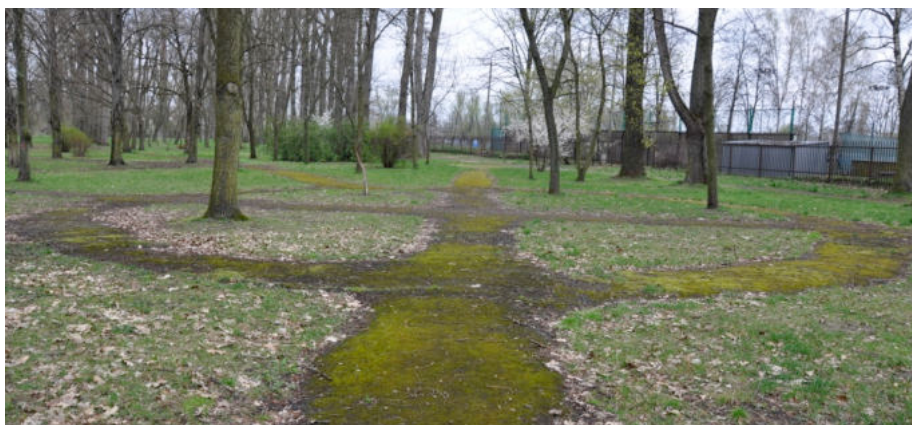
*Ryc. 42: relikty nawierzchni bitumicznych miasteczka ruchu drogowego / fotografia ACAKA 2022*

- 4.2.3. W przestrzeni dodanej do terenu parku, użytkowanej w końcu XX w jako tzw. miasteczko ruchu drogowego przewidziano demontaż zdegradowanych nawierzchni bitumicznych oraz budowę placu zabaw o charakterze ekologicznym – urządzenia do zabawy z drewna i lin montowane na nawierzchni organicznej (z kory lub zrębków), nasadzeniami niskich roślin bezpiecznych dla dzieci (nietrujące, niekłójące, etc). Istniejące w tej przestrzeni drzewa, aktualnie znacznych już rozmiarów, uniemożliwiają wykorzystanie terenu dla jazdy na rowerze, stanowią jednak cenny element mikroklimatu (i cień) w dni upalne dla strefy zabaw dla dzieci. Szpaler drzew (aleję) przy wschodniej granicy parku przewidziano uzupełnić o nasadzenia krzewów umożliwiających separację wizualną przestrzeni rekreacyjnej parku (i strefy zabaw) od terenów sportowych sąsiedniego zespołu boisk RKS Lechia Tomaszów Mazowiecki

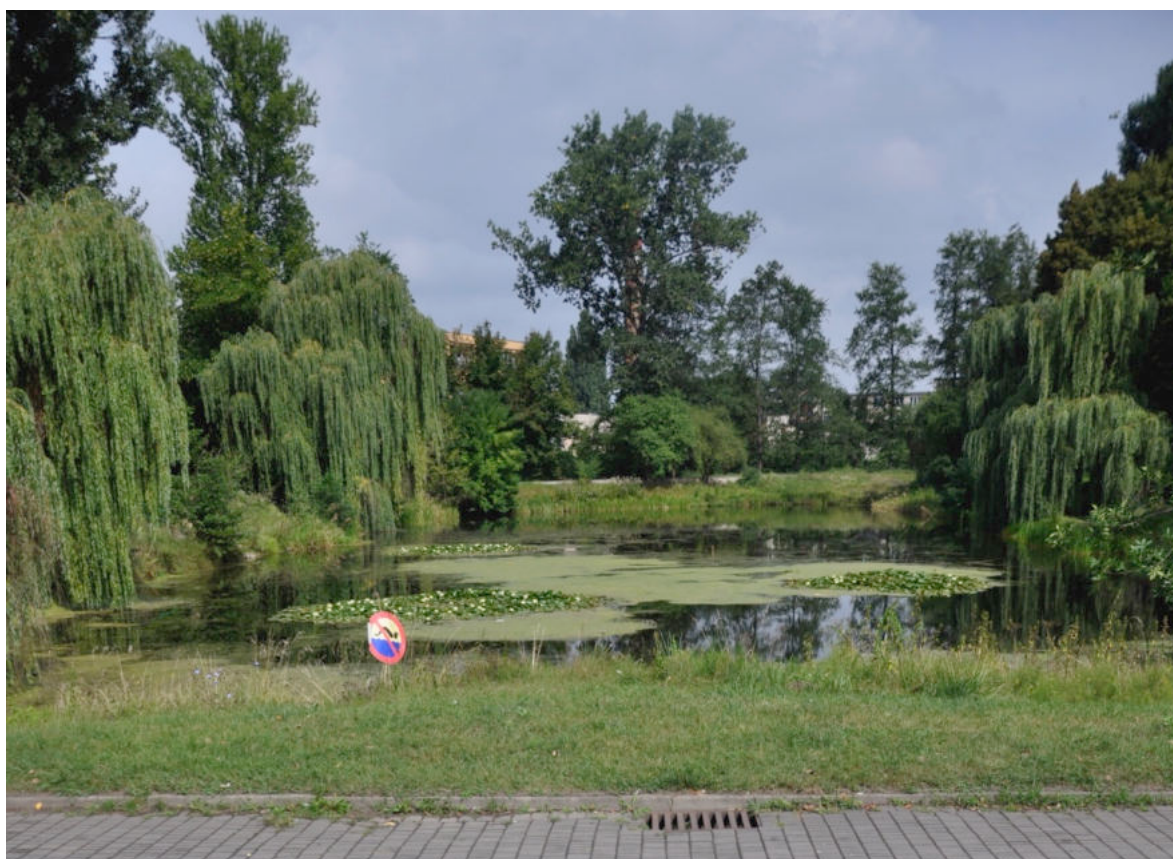
Ryc. 44: staw parkowy, widok w kierunku północnym / fotografia ACAKA 2022

Aktualnie staw pozostaje ważnym elementem kompozycji parkowej, wymaga oczyszczenia z zalegającego materiału organicznego (liście etc), remontu i wzmocnienia nabrzeża oraz nowej aranżacji pozwalającej w pełni wykorzystać jego charakter oraz utworzone wokół niego wnętrze ogrodowe. Od strony południowej zbiornika znajduje się ciąg pieszo-jezdny o nawierzchni z elementów betonowych umożliwiający (również) dostęp do budynku amfiteatru – brak jednak rozwiązania dostępu do wody w celach rekreacyjnych – obserwacji przyrody. Od strony północnej, na wale rzeki Wolbórki (poza zakresem opracowania) znajduje się trakt komunikacyjny biegnący wzdłuż rzeki. Dostęp do wody (dla wędkarzy) możliwy jest dzięki schodom terenowym wbudowanym w nabrzeże – ich stan wymaga jednak remontu, podobnie jak przejście wokół zbiornika.

- 4.3.2. Brzegi zbiornika należy zabezpieczyć przed osuwaniem i rozmywaniem za pomocą wyłożenia skarpy grobli naturalną biodegradowalną tkaniną – matą kokosową – na czas wzrostu roślin. Zbiornik stawu parkowego w ramach rewaloryzacji zostanie dodatkowo wyposażony w dwie fontanny pływające typu gejzer, których główną funkcją jest wymuszenie obiegu wody i jej napowietrzanie. W ramach programu konserwacji dla zbiornika zostaną również wyremontowane stawidła, które zatrzymują poziom wody w stawie i ograniczają jej odpływ w sposób regulowany do rzeki Wolbórka. Dodatkowym elementem technicznym, który jest niezbędny na terenie parku będzie urządzenie wodne – ssak wraz z zaworem dla celów pobierania wody p-poż.

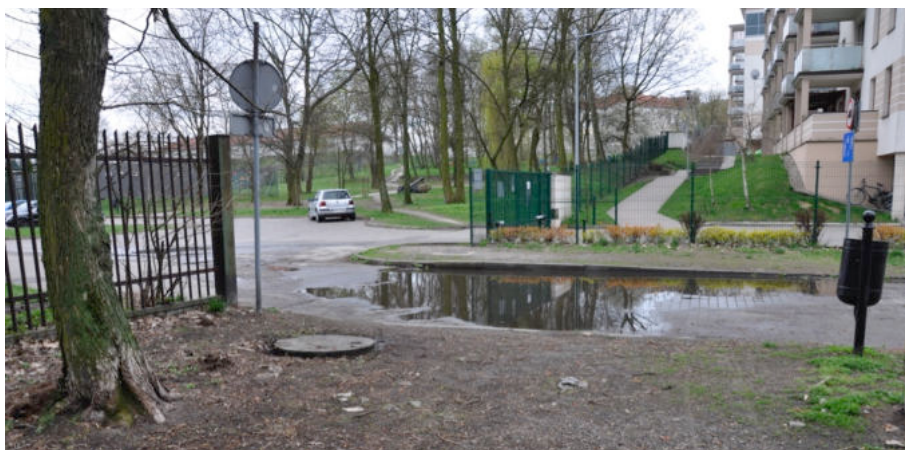
*Ryc. 47: wejście i wjazd na teren parku od strony ul. Ligii Morskiej i Rzecznej – ciąg pieszo jezdny – widoczny problem z brakiem odprowadzenia nadmiaru wód opadowych / fotografia ACAKA 2022*

Relikty historycznego starorzecza rzeki Wolbórki u podstawy skarpy zachowane są dziś jedynie w warstwach geologicznych. W okresie intensywnych opadów czy wiosennych roztopów teren u podnóża skarpy pozostaje na długi czas zalewany a aleje parkowe są w tej lokalizacji trudnodostępne. Dodatkowe nadmierne nawodnienie tej części parku powoduje odprowadzenie wód opadowych z budynku pałacu oraz jego otoczenia bezpośrednio na skarpe.

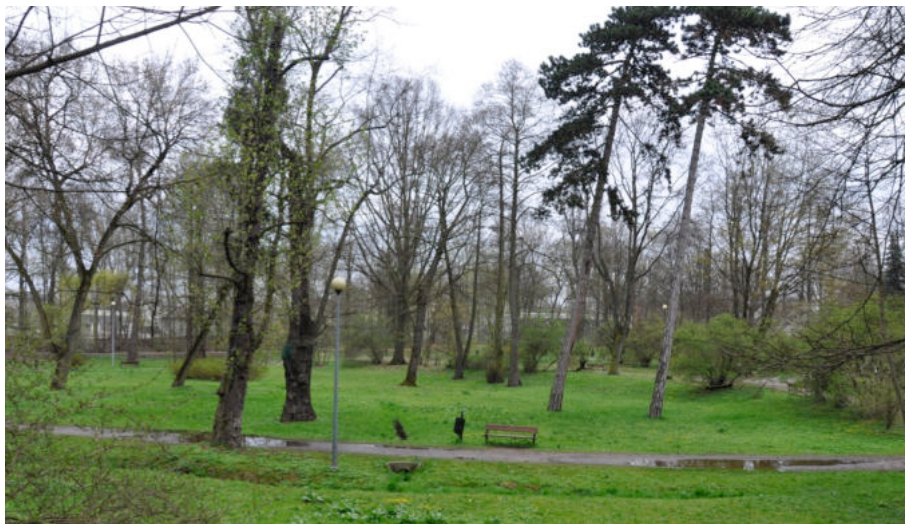
*Ryc. 48: aleje poniżej skarpy są zalewane w okresie intensywnych opadów i wiosennych roztopów / fotografia ACAKA 2022*

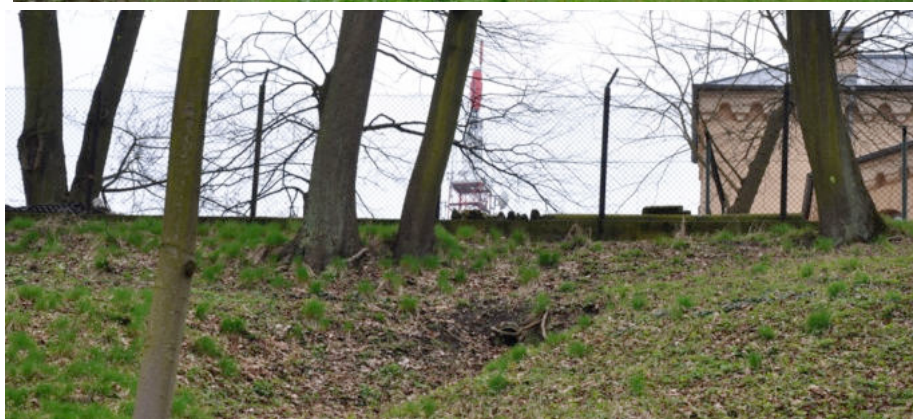
*Ryc. 49: przewód odprowadzający wodę opadową z dachów budynków zespołu pałacowego oraz bezpośredniego otoczenia pałacu / fotografia ACAKA 2022*

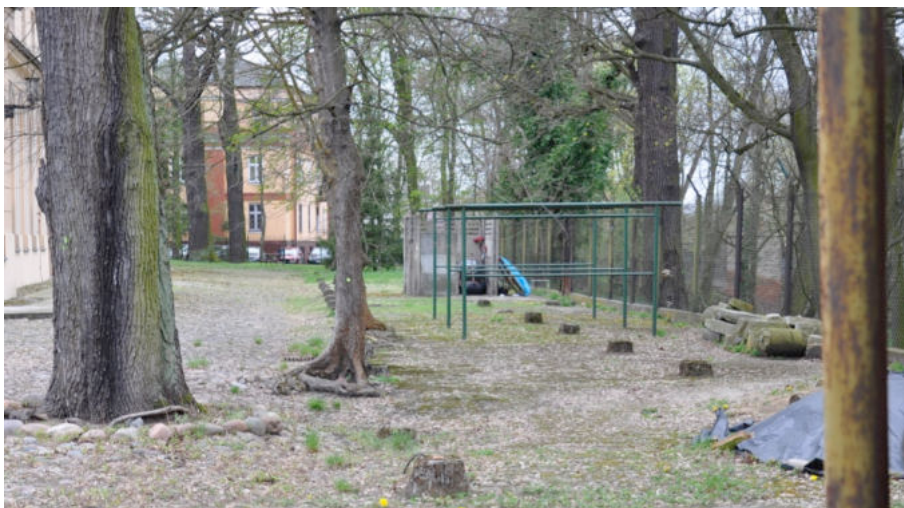
*Ryc. 55: przestrzeń przed elewacją północną pałacu / muzeum – od strony parku użytkowana jako niereprezentacyjne techniczne zaplecze / fotografia ACAKA 2022*

Brak jest powiązania komunikacyjnego budynku i wydzielonej przestrzeni wokół niego z parkiem – na krawędzi skarpy znajduje się ogrodzenie uniemożliwiające dostęp do terenów zieleni zlokalizowanych poniżej skarpy. Od strony północnej teren wokół pałacu użytkowany jest jako zaplecze techniczne Muzeum, gdzie znajdują się elementy pomocnicze, niereprezentacyjne, takie jak trzepaki, śmietniki, etc. Otoczenie pałacu wymaga przekształcenia, które pozwoliłoby wzbogacić program muzeum o wystawy plenerowe czy inne imprezy organizowane na powietrzu – z wykorzystaniem walorów zabytkowego parku, na terenie którego znajduje się obiekt i z którym historycznie jest związany.

Należy również wskazać, że brak rozwiązań dotyczących nawierzchni utwardzonych wokół pałacu oraz systemu odprowadzania wody deszczowej (roztopowej) skutkuje degradacją ścian fundamentowych budynku. Ze względu na utracone walory użytkowe historycznego bruku wokół pałacu zostały utworzone chodniki / przejścia o nawierzchni z wylewanego betonu, których forma nie jest adekwatna do historycznego kontekstu terenu wokół pałacu – muzeum.

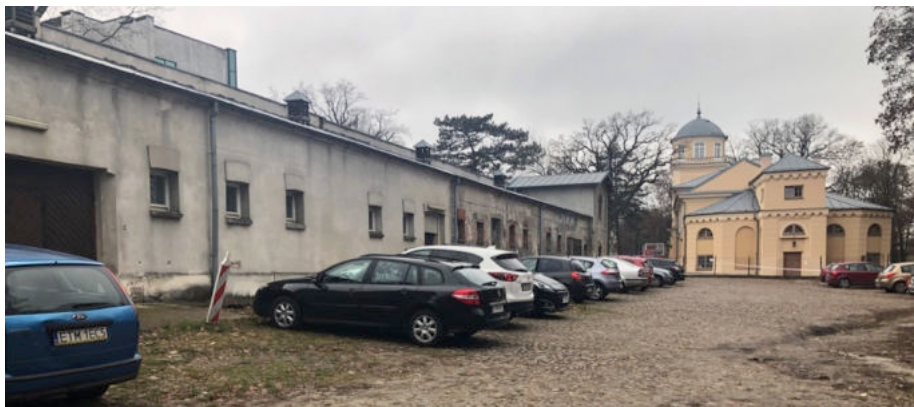
Budynek dawnej stajni i wozowni jest jedynym istniejącym do dziś obiektem z zespołu zabudowań gospodarczych przynależnych do Zespołu Pałacowo-Parkowego w Tomaszowie Mazowieckim. Obiekt jest użytkowany jako magazyn, garaż – jest w nim bowiem przechowywany zabytkowy ciągnik artyleryjski – militarny zabytek ruchomy, stanowiący okazjonalną atrakcję miejską. Budynek wymaga remontu oraz adaptacji jako obiekt pomocniczy dla muzeum. Dawny dziedziniec gospodarczy, zlokalizowany od strony wschodniej pałacu – muzeum jest aktualnie użytkowany jako parking. Nawierzchnia z kamiennego bruku ze względu na brak odpowiedniej podbudowy (nie była przewidziana do obciążeń ruchem tak ciężkich pojazdów) została znacznie zdegradowana i wymaga remontu.

*Ryc. 57: budynek dawnej  
stajni i wozowni oraz  
podwórze gospodarcze –  
aktualnie wykorzystywane  
jako parking / fotografia  
ACAKA 2022*

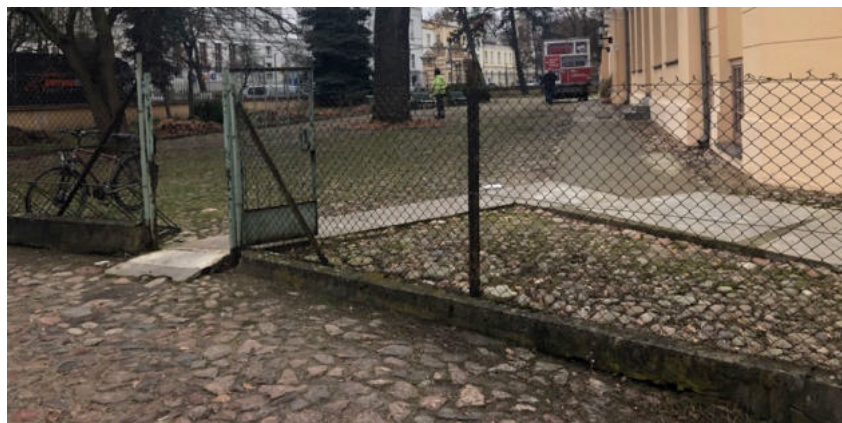
Ryc. 60: ogrodzenie oddzielające teren wokół pałacu – muzeum od części gospodarczej – aktualnie parkingu / fotografia ACAKA 2022

Na fotografiach z lat 30. XX w. widoczne jest wygrozdzenie budynku od dziedzińca gospodarczego wykonane z drewnianych sztachet – aktualnie podobne wygrozdzenie, choć o zmienionym układzie i przebiegu, wykonane jest ze stalowej siatki w podmurówce betonowej – z furtą.

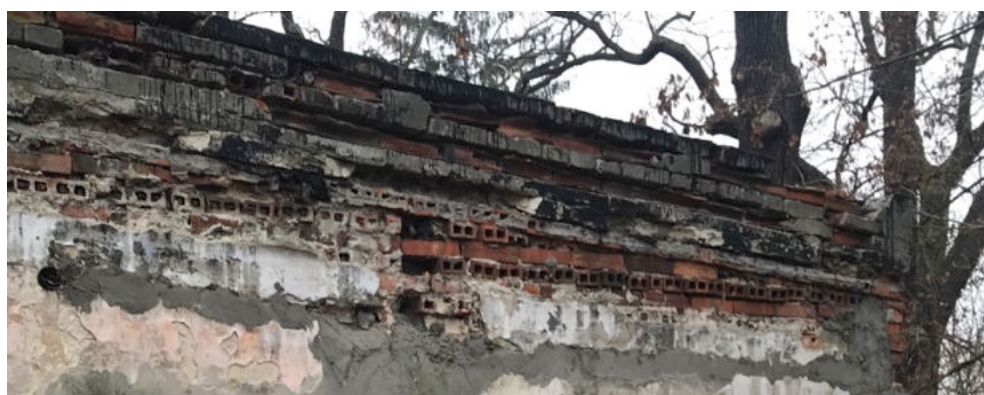
Ryc. 61: fragment reliktów murów zabudowań części gospodarczej – przy krawędzi skarpy / fotografia ACAKA 2022

Na krawędzi skarpy, od strony wschodniej, znajdują się relikty dawniej istniejących w tej lokalizacji budynków gospodarczych / z muru wykonanego z cegły. Część z nich nie pochodzi z okresu budowy czy przebudowy pałacu – co można wnioskować z rodzaju użytej cegły (cegła dziurawka). Pomiędzy (wtórnym) wygrodeniem terenu parku przypałacowego i pałacu zostały zgromadzone też relikty elementów kamiennych – detalu architektonicznego i gruz – teren wymaga uporządkowania oraz aranżacji adekwatnej dla tej prestiżowej lokalizacji i jej historycznego kontekstu.

Dla utrzymania statyki niezbędnej dla funkcji muru oporowego w tej lokalizacji (na krawędzi skarpy) oraz ze względu na aktualny stan techniczny istniejących reliktyw niezbędne są roboty budowlane wzmacniające konstrukcję oraz roboty konserwatorskie muru.

- Rozbiórka istniejących relikwów dawnej oficyny / budynku gospodarczego oraz muru zlokalizowanego na krawędzi skarpy ze względu na zły stan techniczny zagrażający obsunięciem się skarpy oraz uszkodzeniem historycznych obiektów (pałac, wozownia) i drzewostanu a także bezpieczeństwem użytkowników parku

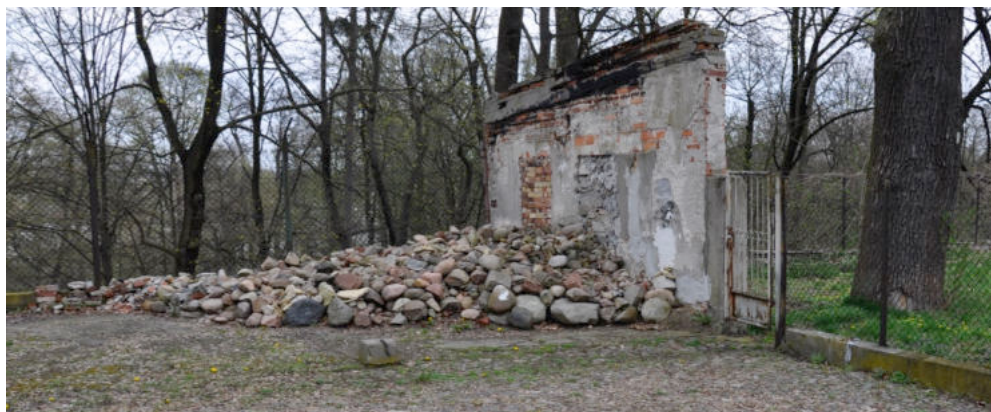
Ryc. 62: fragment reliktów murów zabudowań części gospodarczej oraz elementy kamienne i gruz zgromadzony przy krawędzi skarpy / fotografia ACAKA 2022

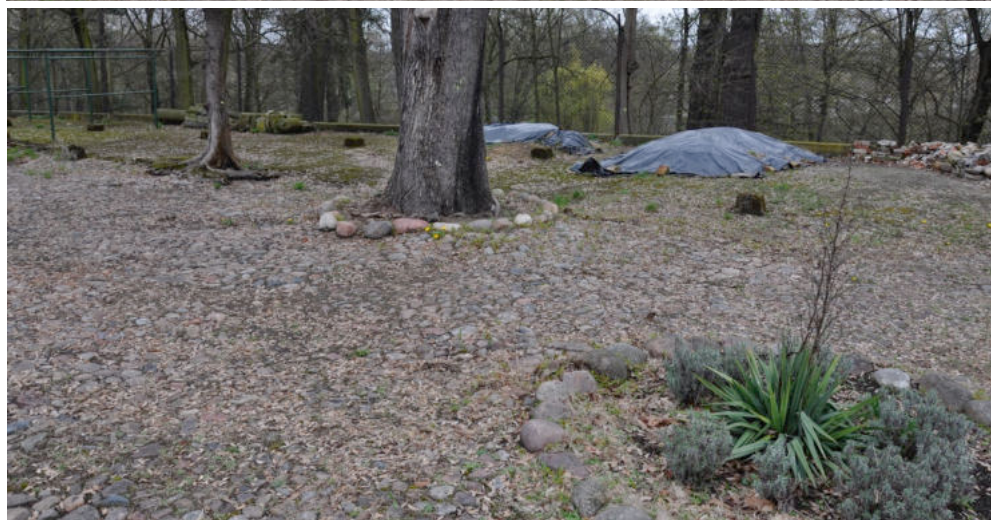
Ryc. 63: teren pomiędzy pałacem a wtórnym ogrodzeniem na krawędzi skarpy / fotografia ACAKA 2022

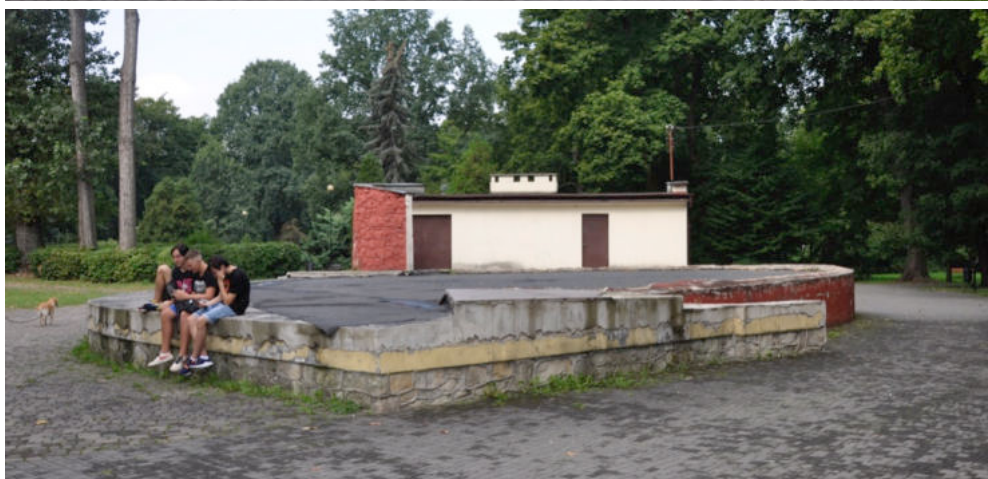
*Ryc. 67: relikty sceny plenerowej / fotografia ACAKA 2022*

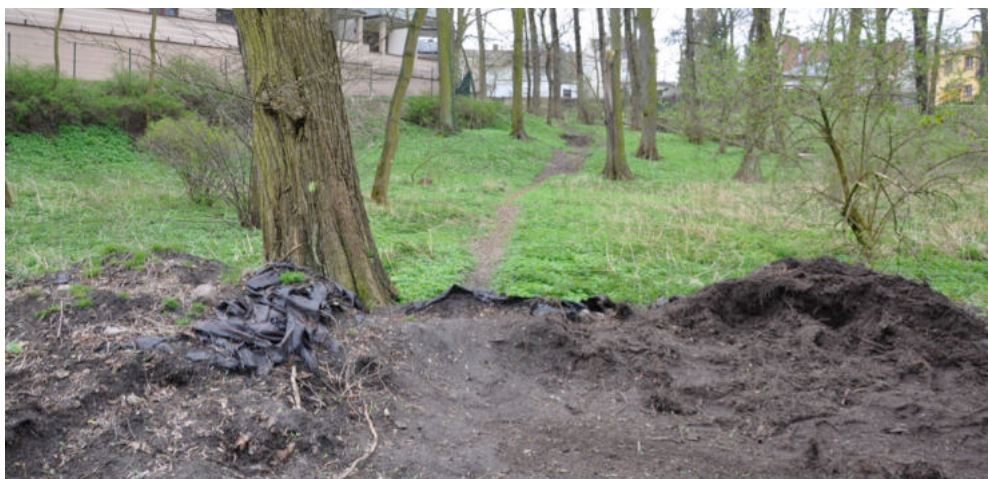
znajduje się również w złym stanie technicznym, dlatego projekt przewiduje jego rozbiórkę. Ze względu na potrzebę organizacji na terenie Parku Solidarności imprez plenerowych, a także niewątpliwie pozytywną tradycję identyfikacji parku z wydarzeniami kulturalnymi przewidziano budowę nowych obiektów dla pełnienia tej funkcji. Jako naturalną, ukształtowaną właśnie w formie amfiteatralnej widownię można i należy wykorzystać, jak to było dawniej, zbocze skarpy. Skarpa w tej lokalizacji jest narażona na rozmywanie podczas ulewnych deszczy i wymaga interwencji związanej z odprowadzaniem nadmiaru wód opadowych.

*Ryc. 68: ulegająca erozji skarpa w lokalizacji siedzisk amfiteatru / fotografia ACAKA 2022*

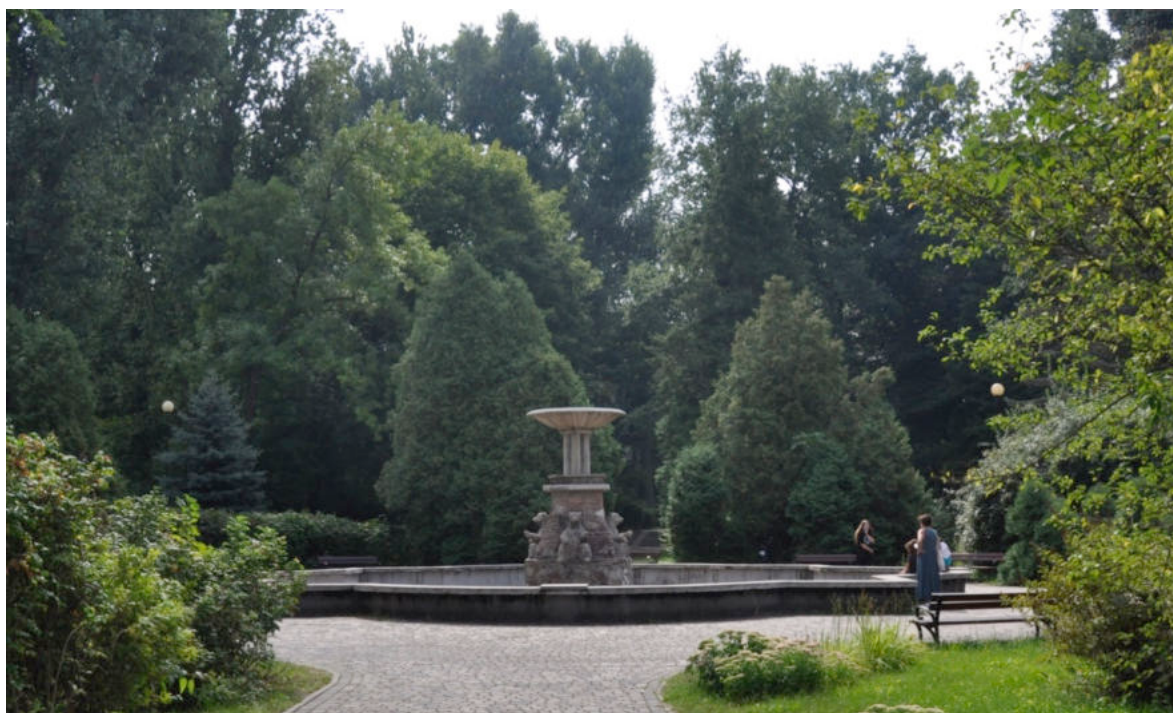
Wybudowana podobnie jak scena plenerowa, w tzw. „czynie społecznym”, fontanna była niewątpliwą atrakcją Parku Solidarności. Cztery postacie niedźwiedzi ustawione przy wspartej na czterech słupach misie fontannowej nawiązywać miały do herbu miasta. Niecka fontannowa wykonana została z betonu niskiej jakości, dodatkowo fontanna wymaga wykonania nowej technologii fontannowej

umożliwiającej pracę wody w obiegu zamkniętym. Ze względu na ogólny zły stan techniczny obiektu projekt przewiduje odtworzenie fontanny poprzez rekompozycję bryły wraz z regulacją układu urbanistycznego polegającą na przesunięciu fontanny na zbieg osi ul. Ligii Morskiej i Recznej oraz głównych schodów do parku z wejścia od strony ul. Browarnej.

Ryc. 69: fontanna w Parku Solidarność, widok ogólny / fotografia ACAKA 2022

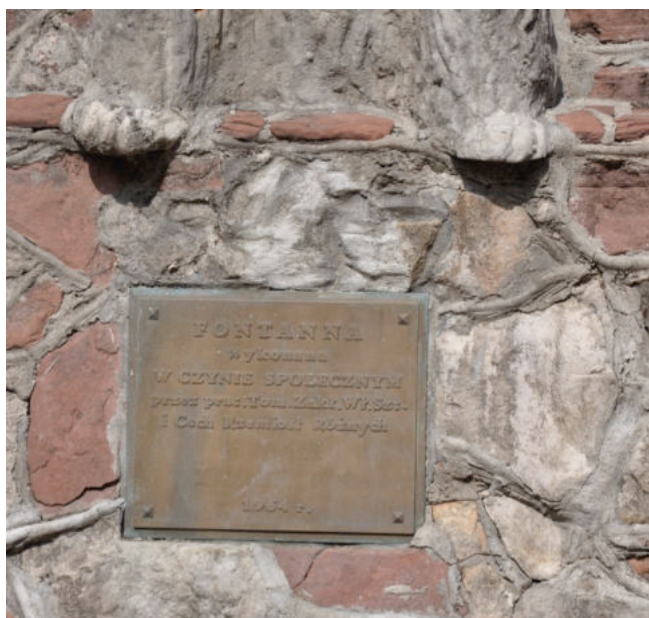
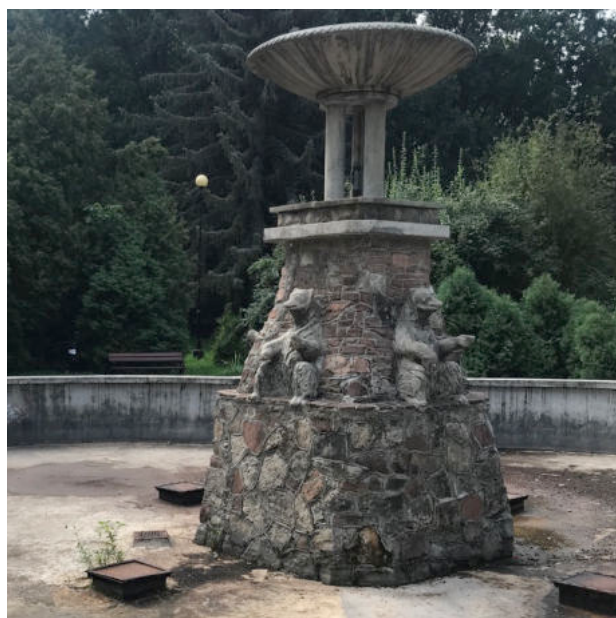
Ryc. 70 : fontanna w Parku Solidarność, detale / fotografia ACAKA 2022

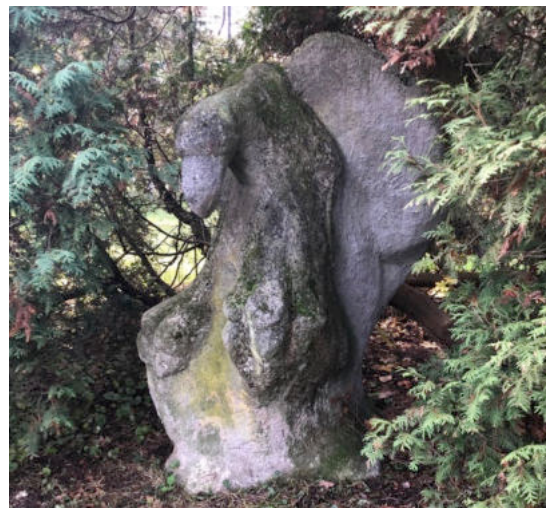
Wykonane w późnych latach 70. XX w formy przestrzenne zostały wykonane jako odlewy z białego cementu i gysu, ze względu na brak zabezpieczenia obiektów przed wpływem opadów i zmian temperatur oraz ewentualnych prac konserwacyjnych jak i materiały z których je wykonano aktualnie są w złym stanie technicznym, częściowo uszkodzone i porośnięte glonami.

*Ryc. 72: rzeźba parkowa nr 02 / stan 2022*

- 5.5.3.10. Uzupełnienie ubytków za pomocą zaprawy konserwatorskiej do betonu, ewentualnie poprzez montaż brakujących elementów za pomocą trzpieni ze stali nierdzewnej

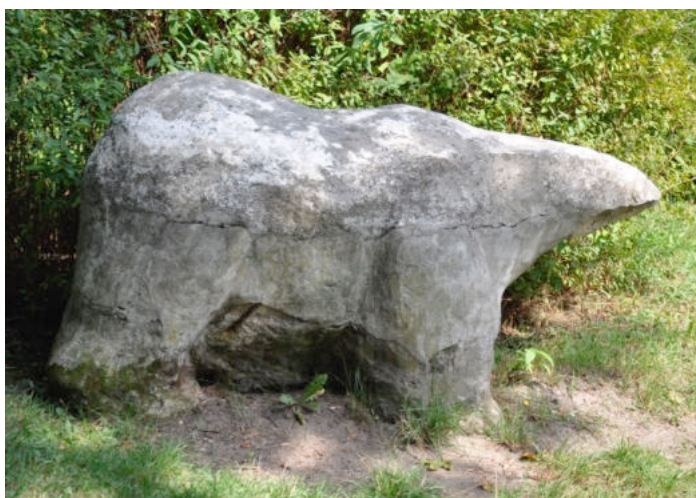
*Ryc. 73: rzeźba parkowa nr 03 / stan 2022*

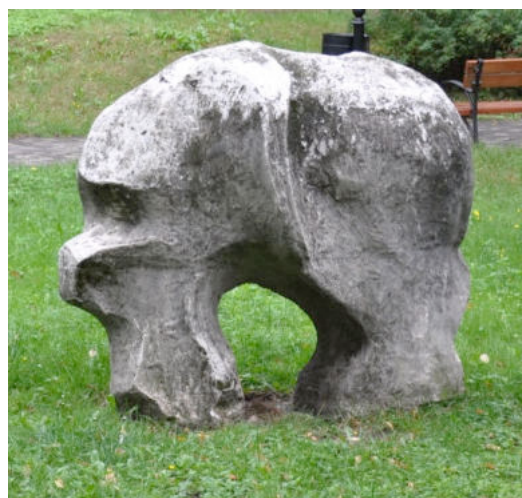
*Ryc. 74: rzeźba parkowa nr 04 / stan 2022*

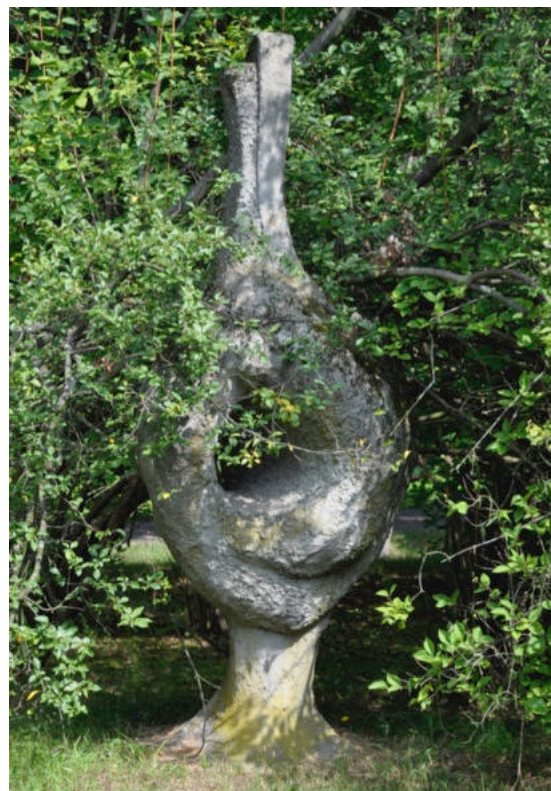
*Ryc. 76: rzeźba parkowa nr 06 / stan 2022*

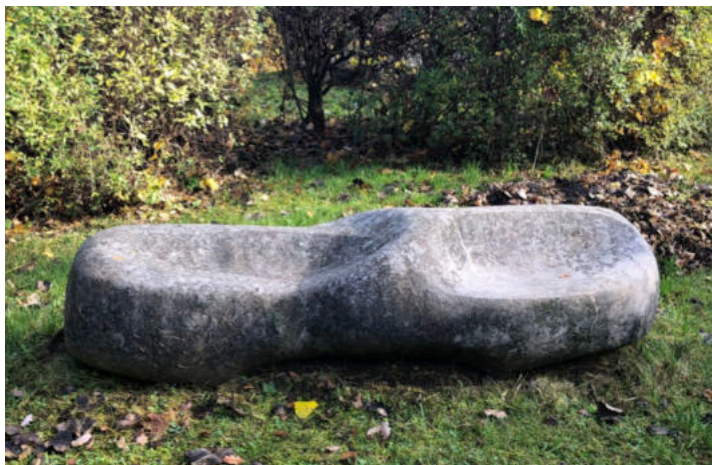
Ryc. 77: rzeźba parkowa nr 07 / stan 2022

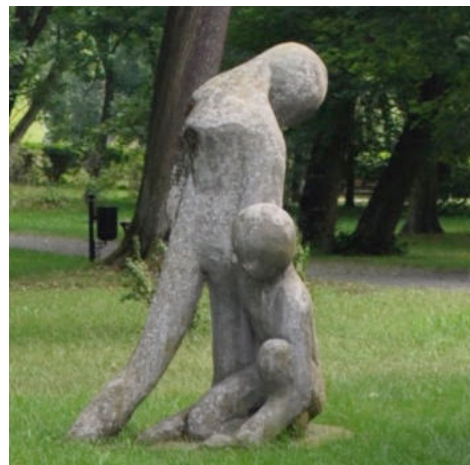
Ryc. 78: rzeźba parkowa nr 08 / stan 2022

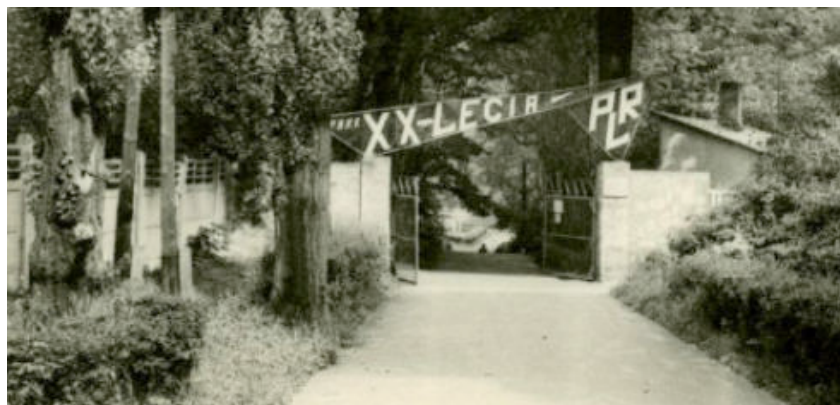
Ryc. 80: brama wejściowa do parku od strony ul. Browarnej, 1981 / reprodukcja za : Janina Święterzecka, Wanda Ceglarska, Zofia Jasińska : Ewidencja zabytkowej zieleni Parku XX lecia PRL

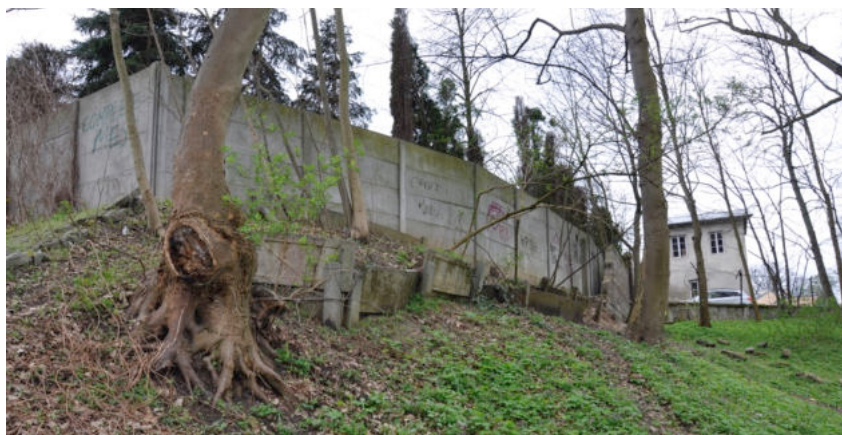
Wzdłuż południowej granicy Parku Solidarność, na krawędzi skarpy, w miejscach styczności z działkami sąsiednimi, użytkowanymi w różny sposób, znajdują się również elementy ogrodzeń wykonanych z różnych materiałów i o zróżnicowanej formie. Część z nich znacznie odbiega od standardów estetycznych tej przestrzeni i wymaga rozbiórki (ogrodzenia z prefabrykowanych elementów betonowych, często montowane w sposób przypadkowy i znajdujące się w złym stanie technicznym), jednak część z nich znajduje się poza terenem działki parku – poza terenem należącym do inwestora – miasto Tomaszów.

Ryc. 81: ogrodzenie z betonowych elementów prefabrykowanych – od strony terenu Sądu Rejonowego / fotografia ACAKA 2022

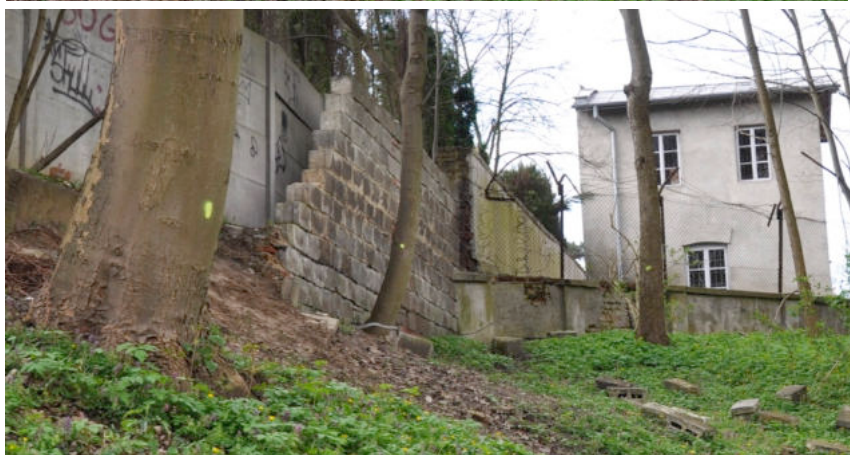
Ryc. 82: narożnik dziedzińca gospodarczego (parkingu) przy pałacu i ogrodzenie od strony terenu Sądu Rejonowego, postulowana lokalizacja wejścia na teren przy Muzeum / fotografia ACAKA 2022

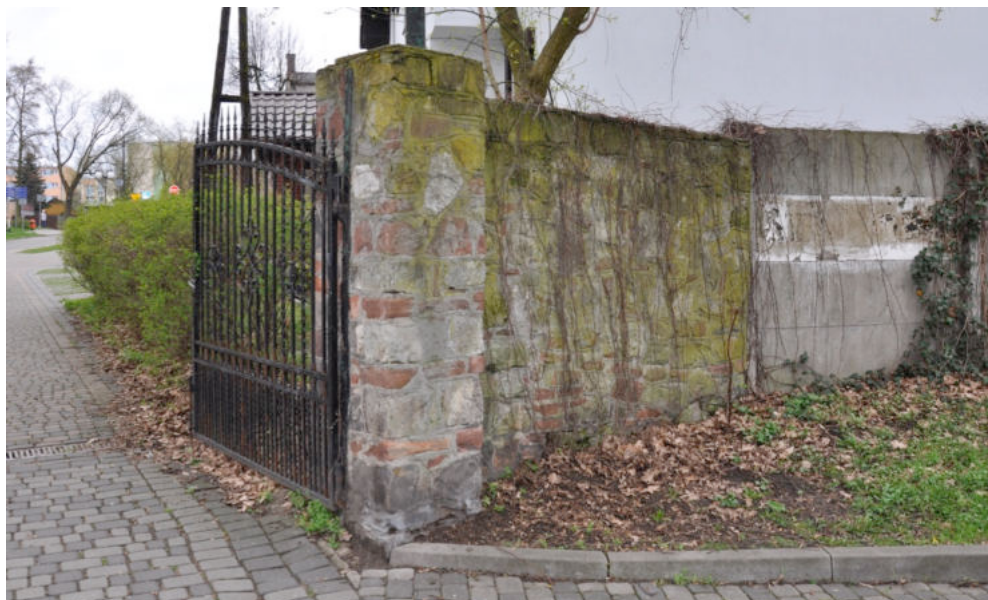
Ryc. 90: lewe skrzydło bramy – widok od strony parku; widoczny fragment muru z kamienia naturalnego lokalnego przeznaczony do konserwacji.  
/ fotografia ACAKA 2023.

- 5.2.3.7. Powierzchnię oczyścić i odtłuścić np. benzyną ekstrakcyjną.
- 5.2.3.8. Pokrycie skorodowanych fragmentów bramy odpowiednio dobranymi preparatami antykorozyjnymi.

- 5.2.3.9. Uszkodzone elementy wyrównać, naprawić, ewentualnie uzupełnić braki w oparciu o analogie do części zachowanych.
- 5.2.3.10. Wszystkie elementy skrzydeł bramy dwukrotnie cynkować ogniowo poprzez zanurzenie, a następnie pokryć warstwą farby antykorozyjnej, podkładowej i malować proszkowo na kolor antracytowy (RAL 7016) matowy.

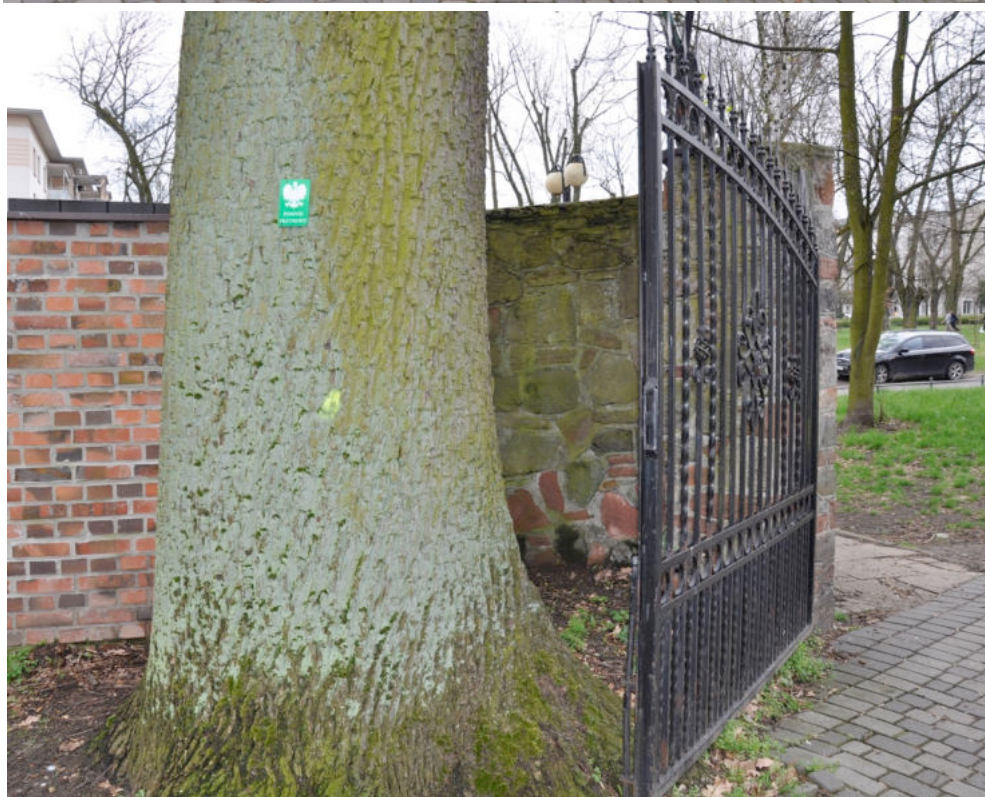
Ryc. 91: prawe skrzydło bramy – widok od strony parku, widoczne drzewo pomnikowe rosnące bezpośrednio przy bramie oraz fragment muru z kamienia naturalnego lokalnego przeznaczony do konserwacji.  
/ fotografia ACAKA 2023

- 5.2.3.1. Wykonanie wstępnej dokumentacji fotograficznej, rysunkowej i opisowej stanu zachowania obiektu przed konserwacją, kontynuacja prac dokumentacyjnych do momentu zakończenia prac.
- 5.2.3.2. Prace pielęgnacyjne dla zachowanych elementów zieleni, zabezpieczenie drzew<sup>29</sup> – szczególnie należy zadbać o zabezpieczenie pomnika przyrody – drzewa nr 704 rosnącego w przestrzeni wejściowej do parku – w bezpośrednim sąsiedztwie bramy. Projekt Budowlany w części architektonicznej przewiduje częściową likwidację chodnika w strefie pnia oraz ograniczenie otwarcia skrzydła bramy kolidującego z pniem drzewa.

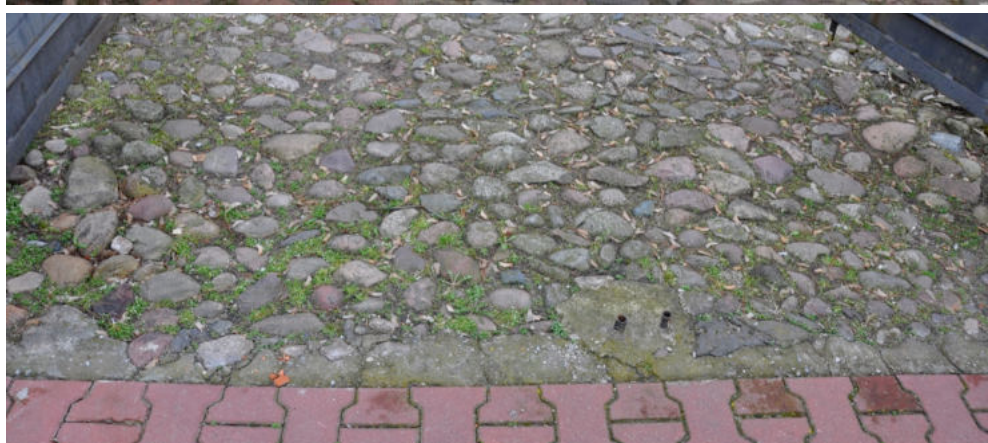
Ryc. 96: bruk kamienny w miejscu połączenia z wjazdem z ulicy POW / stan 2023, widoczny wtórny chodnik (wylewka betonowa) dojścia do budynku pałacu

- 5.3.3.5. Demontaż kamiennych elementów nawierzchni – bruku z kamieni polnych. Kamienie należy demontować ręcznie, z należytą starannością aby nie uszkodzić elementów bruku ani korzeni drzew rosnących pod nawierzchnią. Zdemontowane kamienie należy oczyścić, osuszyć i zabezpieczyć do ponownego wykorzystania.

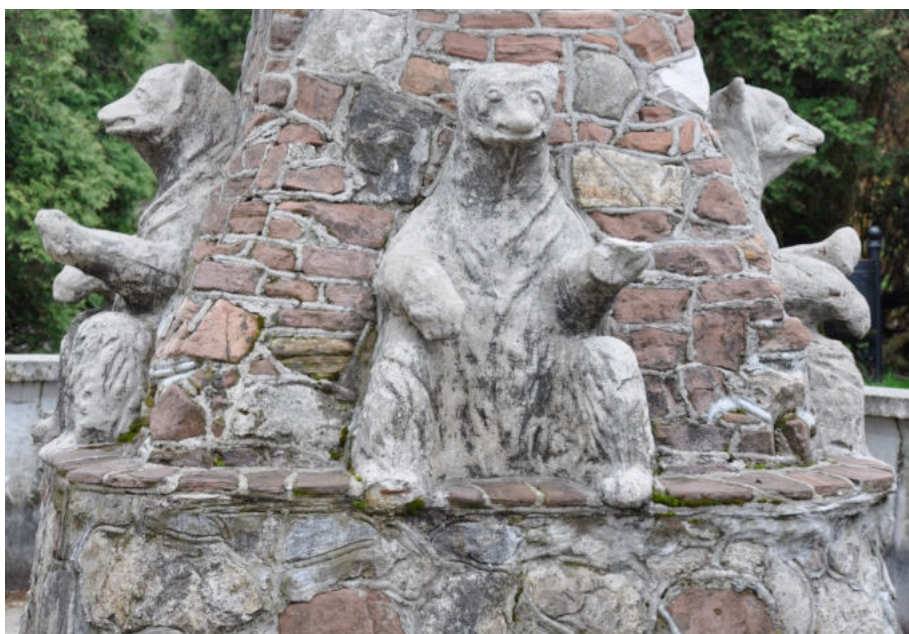
Ryc. 97: rzeźby niedźwiedzi  
na fontannie parkowej  
/ fotografia ACAKA 2023

- 5.4.3.1. Wykonanie wstępnej dokumentacji fotograficznej i opisowej stanu zachowania obiektów przed rozbiórką i konserwacją na dzień rozpoczęcia robót rozbiórkowych.
- 5.4.3.2. Demontaż i wykonanie formy / odcisku (np. silikonowego) rzeźb niedźwiedzi – do wykorzystania do uzupełnienia elementów uszkodzonych. W zależności od możliwości zachowania ozdobnych elementów rzeźbiarskich – niedźwiedzi po ich demontażu należy zdecydować o konserwacji rzeźb w warunkach warsztatowych i zabezpieczeniu ich przed ponownym montażu w środowisku wodnym nowej fontanny lub wykonaniu na podstawie odlewu z formy kopii rzeźb z konglomeratu kamiennego.
- 5.4.3.3. Rozbiórka żelbetowych elementów fontanny wraz z komorą techniczną oraz instalacjami technicznymi – zgodnie z wytycznymi projektu rozbiórek<sup>37</sup>.

5.4.3.5. W przypadku uszkodzenia lub braku możliwości montażu oryginalnych rzeźb pochodzących z istniejącej fontanny należy wykonać ich kopie wykorzystując formy wykonane przed rozpoczęciem rozbiórki.

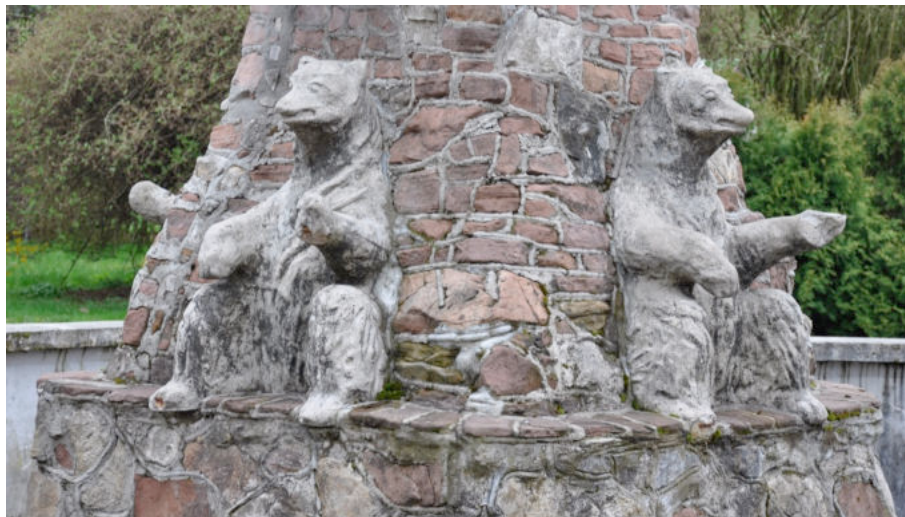
Ryc. 98: rzeźby niedźwiedzi  
na fontannie parkowej  
/ fotografia ACAKA 2023
