PROJEKT BUDOWLANY

REWITALIZACJI PARKU MIEJSKIEGO „SOLIDARNOŚĆ” I PARKU PRZYPAŁACOWEGO

TOM III : PROJEKT TECHNICZNY

CZĘŚĆ 3 : PROJEKT BRANŻY HYDROTECHNICZNEJ

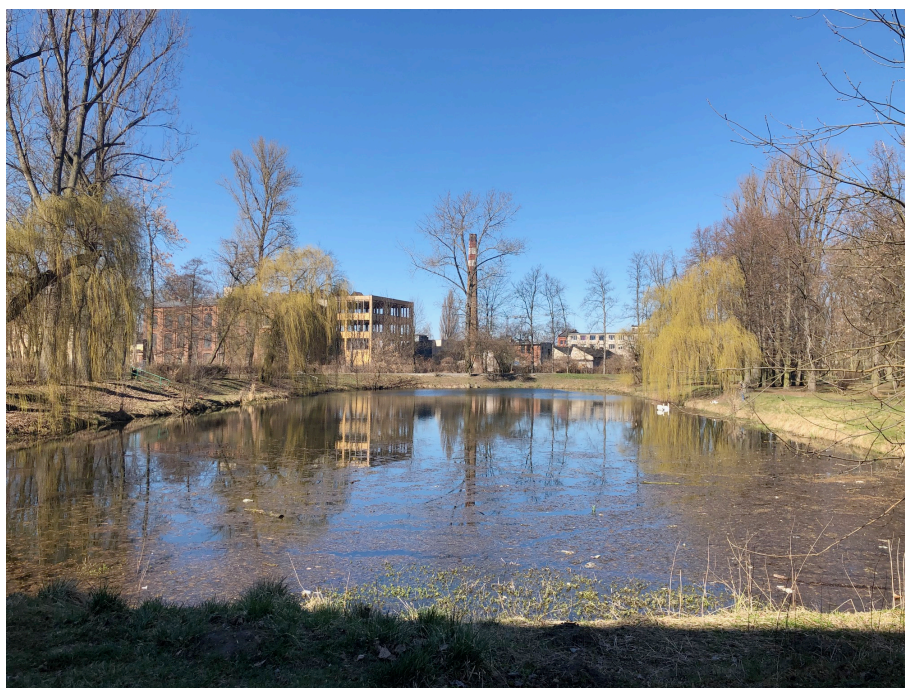
Rys. 1 Widok na staw parkowy

Obecnie w stawie parkowym, z powodu braku prowadzenia prac utrzymaniowych, zalegają na dnie namuły. Ze względu na ograniczoną namułami głębokość stawu, woda podlega częstym zakwitom i charakteryzuje się znaczną mętnością.

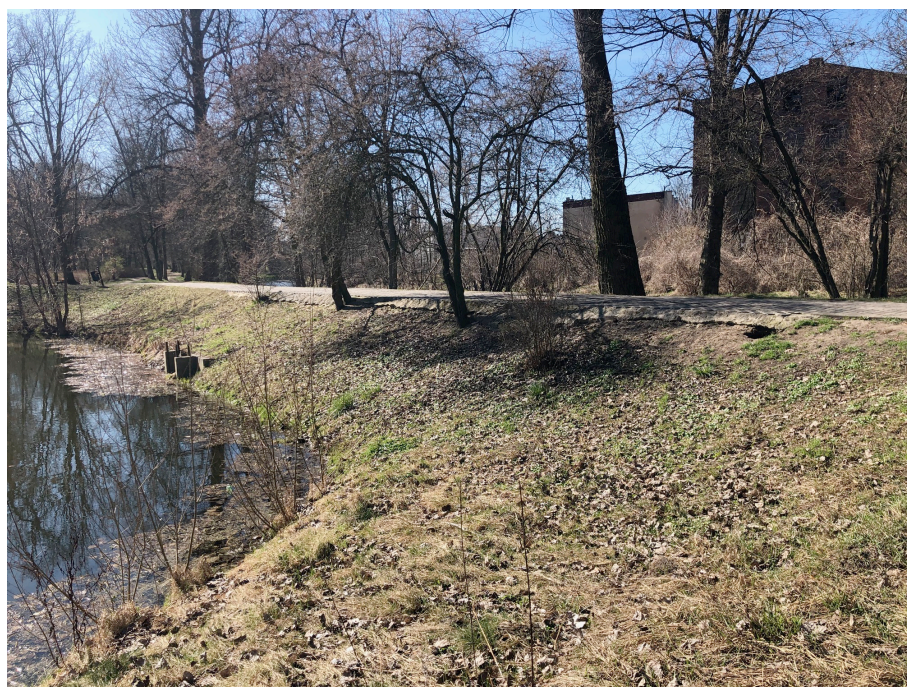
Rys. 2 Widok na przepust

Rzędna piętrzenia w stawie utrzymuje zastawka na przepuszczeniu wałowym, odprowadzającym nadmiar wód do rzeki Wolbórki. Obecnie zainstalowana zastawka jest nieszczelna i rzędna zwierciadła wody kształtuje się na poziomie ok. 153,9m n.p.m. EVRF2007.

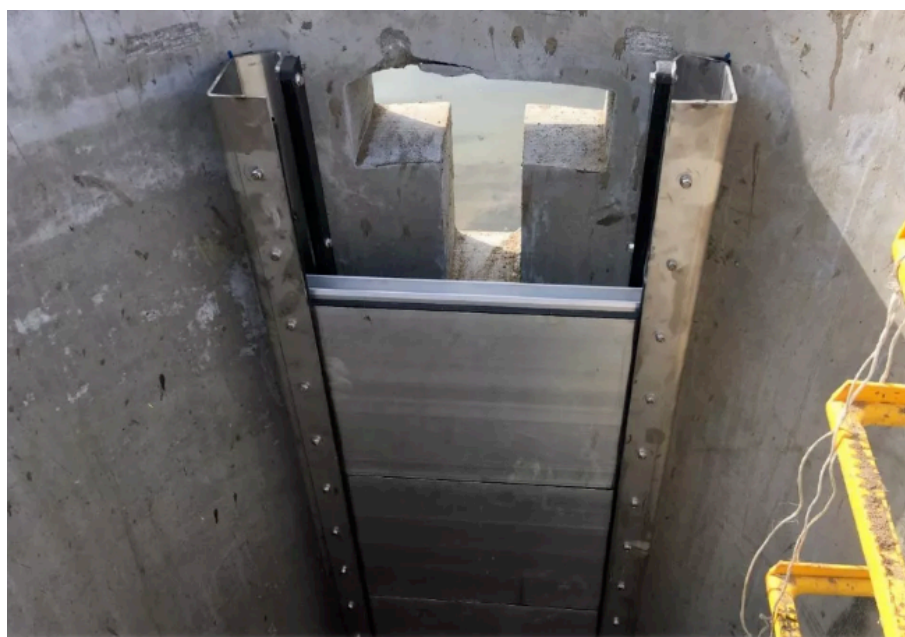
Rys. 3 Przykładowa zastawka

7. montaż zastawki – na przygotowaną powierzchnię betonu wlotu przepustu zostanie zamontowana zastawka szandorowa, o rzędnej szczytu górnego szandoru 154,0m n.p.m. EVRF2007.
